10115300

R010624

DAIHATSU, TOYOTA

1 13B;13B-T

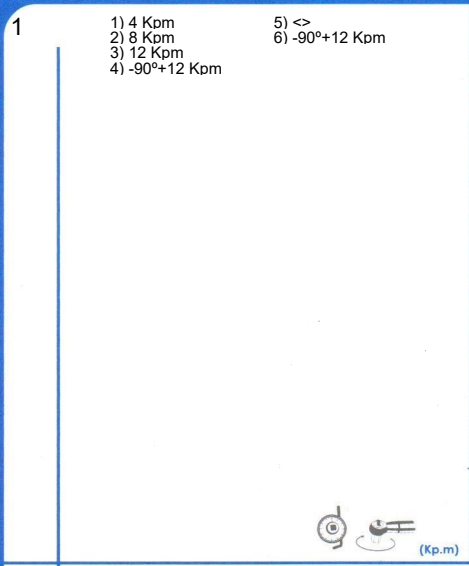
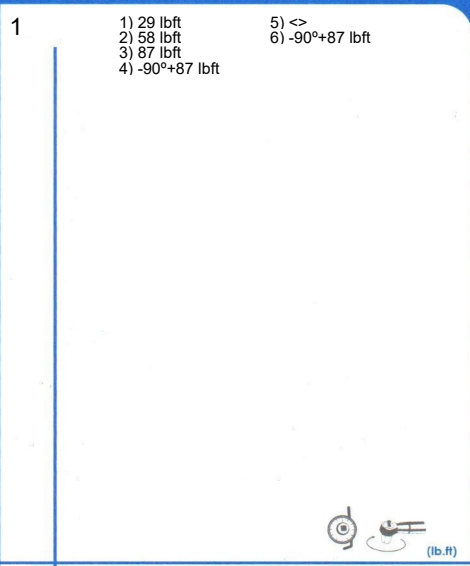
1 1000 Km -90°+12 Kpm **RETIGHTENING**

1 1000 Km -90°+87 lbf **RETIGHTENING**

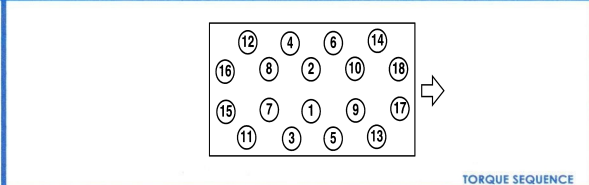
-90° +
-180°
<>

LOOSEN 90° AND TIGHTEN BOLT BY BOLT RESPECTING THE SPECIFIED TORQUE AND ORDER
AFLOJAR 90° Y APRETAR TORNILLO A TORNILLO CON EL PAR Y ORDEN ESPECIFICADOS
SOLICEN: ALL THE BOLTS
AFLOJAR TODOS LOS TORNILLOS
RUN THE ENGINE UNTIL TOTAL OPENING OF THE THERMOSTAT
(LET THE ENGINE COOL DOWN FOR 4 HOURS WITH OPEN BONNET)
OPEN THE CAP OF THE EXPANSION TANK OF THE WATER COOLING CIRCUIT
RODAR EL MOTOR HASTA LA APERTURA TOTAL DEL TERMOESTATO
DEJAR ENfriAR EL MOTOR CUATRO HORAS (CAPOT ABIERTO)
ABRIR EL TAPON DEL VASO DE EXPANSION DEL CIRCUITO DEL AGUA DE REFRIGERACION
