10115600

R010624

TOYOTA

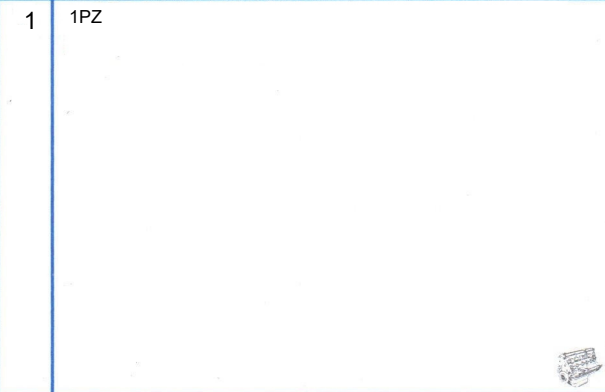
1 **81022000** M11X1.25X133(22)

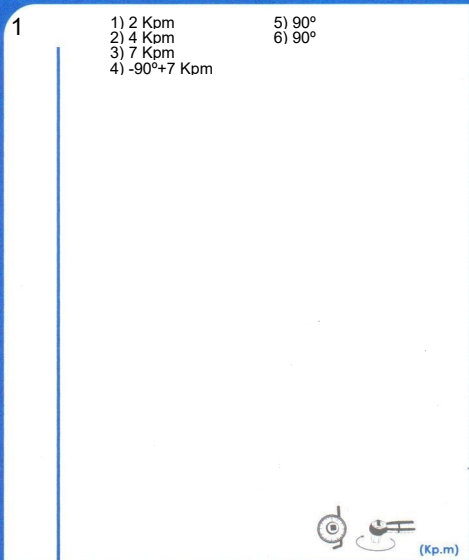
1 NO RETIGHTENING

LOOSEN 90° AND TIGHTEN BOLT BY BOLT RESPECTING THE SPECIFIED TORQUE AND ORDER.
 AJUSTAR 90° Y APRETAR TORNILLO A TORNILLO CON EL PAR Y ORDEN ESPECIFICADOS.
 LOOSEN ALL THE BOLTS
 AJUSTAR TODOS LOS TORNILLOS
 RUN THE ENGINE UNTIL TOTAL OPENING OF THE THERMOSTAT
 LET THE ENGINE COOL DOWN FOR 4 HOURS (WITH OPEN BONNET)
 OPEN THE CAP OF THE EXPANSION TANK OF THE WATER COOLING CIRCUIT
 ROTAR EL MOTOR HASTA LA APERTURA TOTAL DEL TERMOESTATO
 DEJAR ENfriAR EL MOTOR CUATRO HORAS (CAPOT ABIERTO)
 ABRIR EL TAPÓN DEL VASO DE EXPANSIÓN DEL CIRCUITO DEL AGUA DE REFRIGERACIÓN

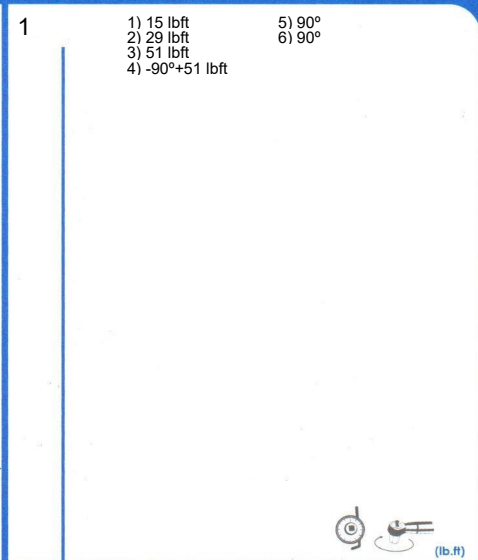
1 NO RETIGHTENING
