10115820

TOYOTA

1 1HD-FT;1HD-FTE

1 **81021900** M11X1.25X121(20),M11X1.25X133(6)

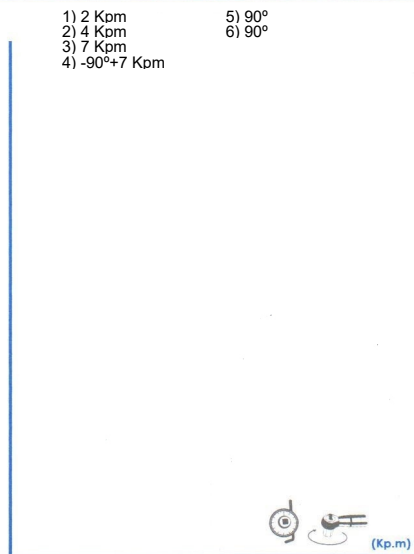
1

1) 2 Kpm
2) 4 Kpm
3) 7 Kpm
4) -90°+7 Kpm

5) 90°
6) 90°

1 NO (Kp.m) **RETIGHTENING**

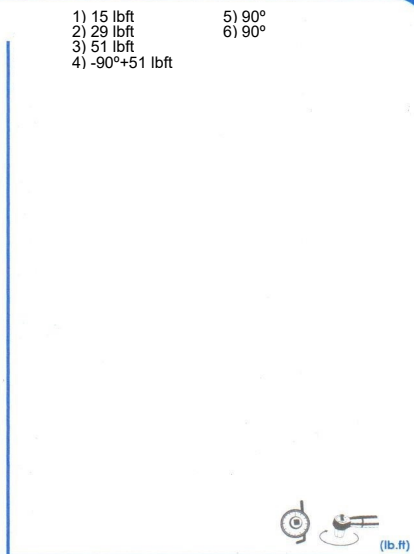
1

1) 15 lbf
2) 29 lbf
3) 51 lbf
4) -90°+51 lbf

5) 90°
6) 90°

1 NO (lb.ft) **RETIGHTENING**
