10118350

CITROEN, FIAT, PEUGEOT

c.c. 1867,1868 (cm3) 82.2 (mm)

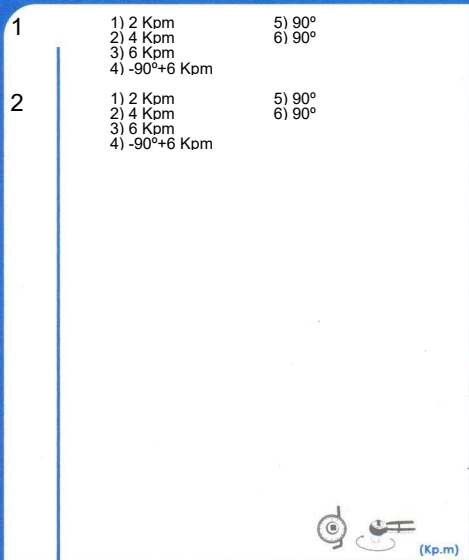
1	81001000	M12X1.50X123.5(10)
2	81028600	M12X1.50X123(10)

1, 2 NO RETIGHTENING

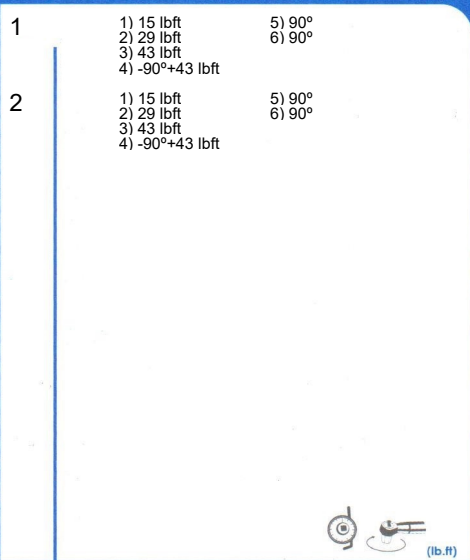
1, 2 NO RETIGHTENING
