10121120

R010624

AUDI, SKODA, VOLKSWAGEN

c.c. 1896 (mm) 79.5 (mm)

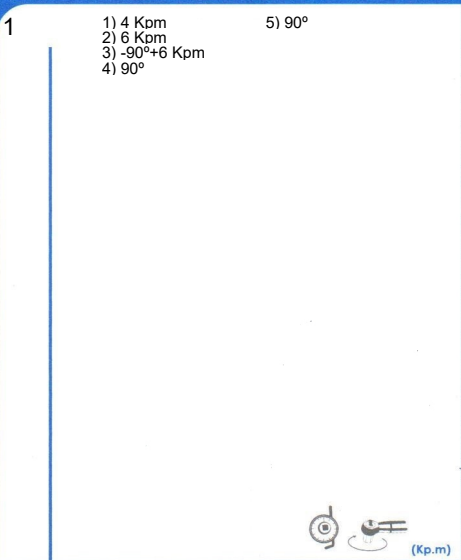
1 **81000400** M12X1.75X115(10)

1 NO (Kp.m) RETIGHTENING

-90° +
-180°
 <>

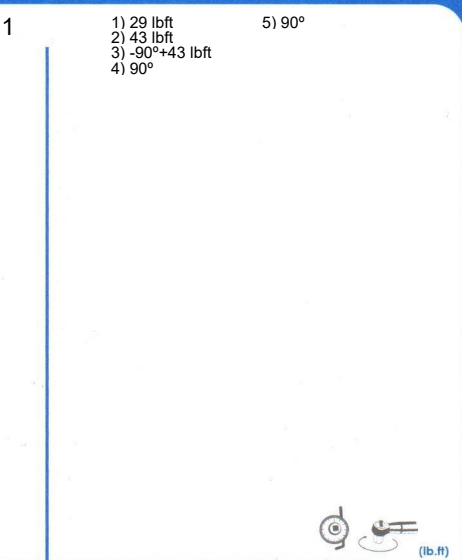
1 NO (lb.ft) RETIGHTENING
