# 10122400

# TOYOTA

1 5VZ-FE

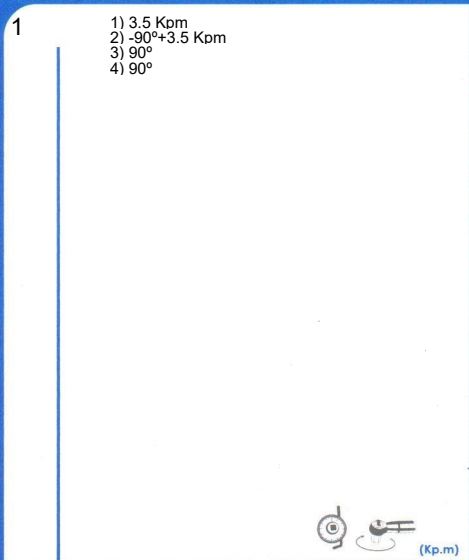
1 NO RETIGHTENING

**TORQUE SEQUENCE**

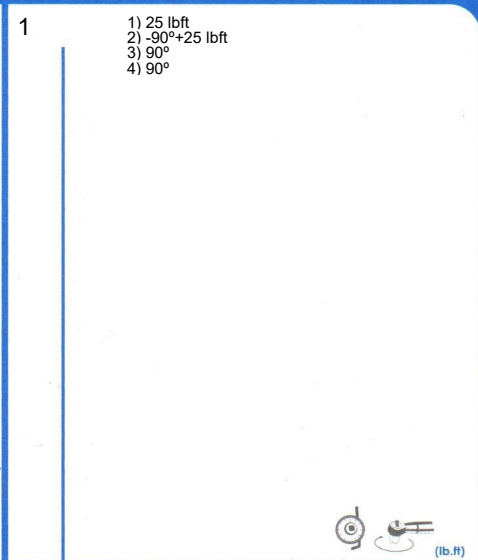
1 NO RETIGHTENING
