10129000

MERCEDES

c.c. 2987,3222,3226 (cm3) 83,88 (mm)

1 MB613.960;MB613.961;MB648.960;MB648.961;MB722.902

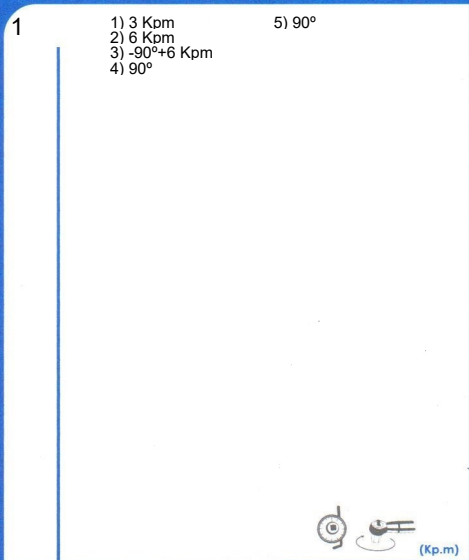
1 NO RETIGHTENING

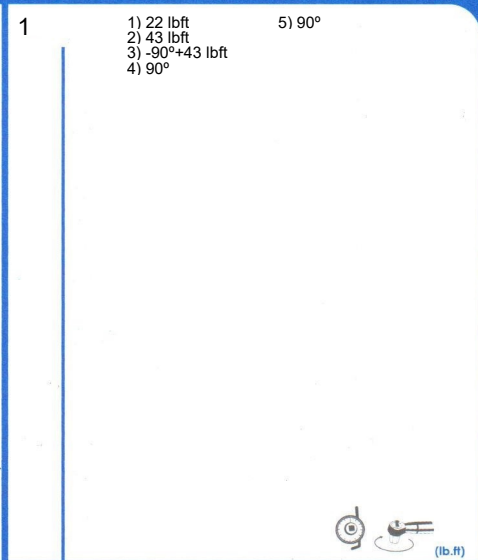
1 NO RETIGHTENING

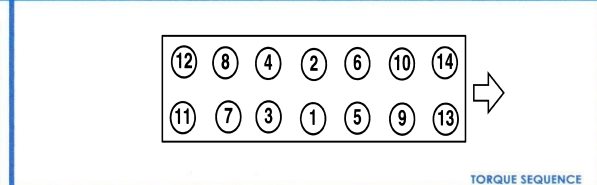
-90° +
-180°
<>

LOOSEN 90° AND TIGHTEN BOLT BY BOLT RESPECTING THE SPECIFIED TORQUE AND ORDER
AFLOJAR 90° Y APRETAR TORNILLO A TORNILLO CON EL PAR Y ORDEN ESPECIFICADOS
LOOSEN ALL THE BOLTS
AFLOJAR TODOS LOS TORNILLOS
RUN THE ENGINE UNTIL TOTAL OPENING OF THE THERMOSTAT
LET THE ENGINE COOL DOWN FOR 4 HOURS (WITH OPEN BONNET)
OPEN THE CAP OF THE EXPANSION TANK OF THE WATER COOLING CIRCUIT
RODAR EL MOTOR HASTA LA APERTURA TOTAL DEL TERMOSTATO
DEJAR ENfriAR EL MOTOR CUATRO HORAS (CAPOT ABIERTO)
ABRIR EL TAPÓN DEL VASO DE EXPANSIÓN DEL CIRCUITO DEL AGUA DE REFRIGERACIÓN
