# 10168220

## AUDI, SEAT, SKODA

c.c. 1968 (cm3) 81 (mm)

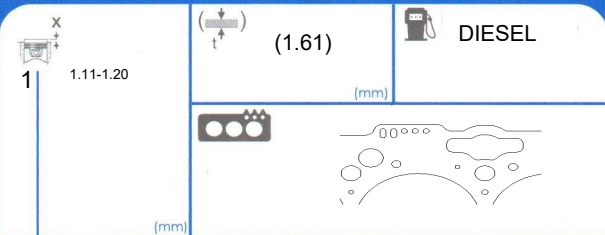
1 **81026000** M12X1.75X172(10)

1) 4 Kpm  
2) 6 Kpm  
3) -90°+6 Kpm  
4) 90°

1) 29 lbf  
2) 43 lbf  
3) -90°+43 lbf  
4) 90°
