# 10173000

# DEUTZ

1 BF6L912;BF6L913;F4L911;F4L912;F4L913;F6L911;F6L912;F6L913

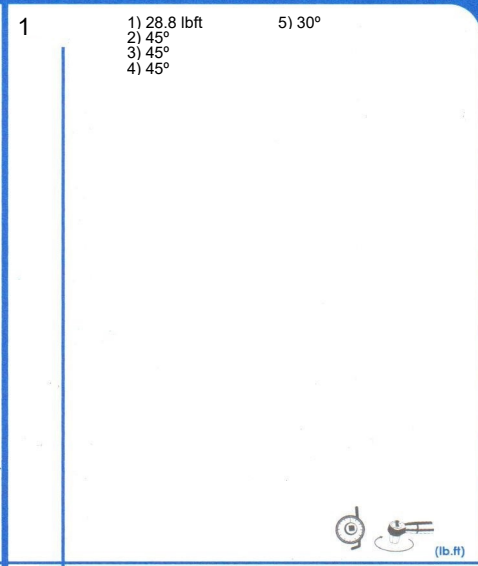
RETIGHTENING

**-90° +**  
LOOSEN 90° AND TIGHTEN BOLT BY BOLT RESPECTING THE SPECIFIED TORQUE AND ORDER  
AFLOJAR 90° Y APRIAR TORNILLO A TORNILLO CON EL PAR Y ORDEN ESPECIFICADOS

**-180°**  
LOOSEN ALL THE BOLTS  
AFLOJAR TODOS LOS TORNILLOS
