# 10188800

## MITSUBISHI, SMART

c.c. 1468 (cm3) 75.5 (mm)

1	122.950;4G15T
---	---------------

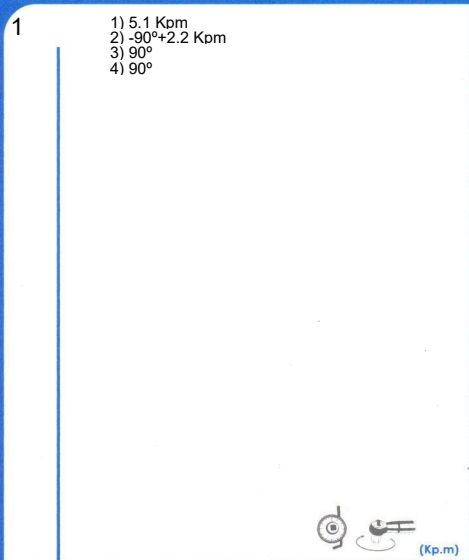
RETIGHTENING

1	81030700	M9X1.25X101(10)
---	----------	-----------------

LOOSEN 90° AND TIGHTEN BOLT BY BOLT RESPECTING THE SPECIFIED TORQUE AND ORDER  
 AJUSTAR 90° Y APRETAR TORNILLO A TORNELLO CON EL PAR Y ORDEN ESPECIFICADOS

LOOSEN ALL THE BOLTS  
 AJUSTAR TODOS LOS TORNELLOS

RUN THE ENGINE UNTIL TOTAL OPENING OF THE THERMOSTAT  
 LET THE ENGINE COOL DOWN FOR 4 HOURS (WITH OPEN BONNET)  
 OPEN THE CAP OF THE EXPANSION TANK OF THE WATER COOLING CIRCUIT  
 BODAR EL MOTOR HASTA LA APERTURA TOTAL DEL TERMOSTATO  
 DEJAR ENFRIAR EL MOTOR CUATRO HORAS (CAPOT ABIERTO)  
 ABRIR EL TAPON DEL VASO DE EXPANSION DEL CIRCUITO DEL AGUA DE REFRIGERACION

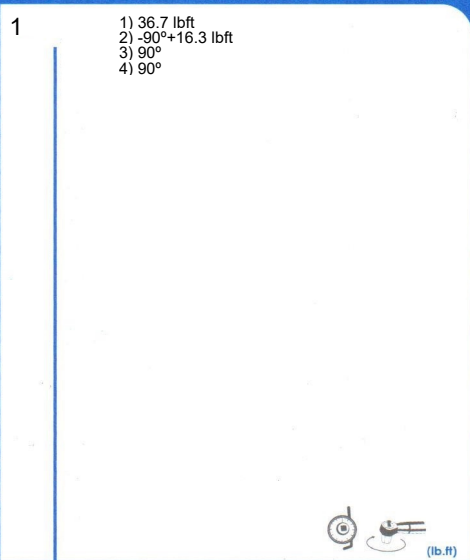
RETIGHTENING

**-90° +**  
**-180°**
