10189000

R010624

BMW

1 N47D20A;N47D20B;N47D20C;N47D20D

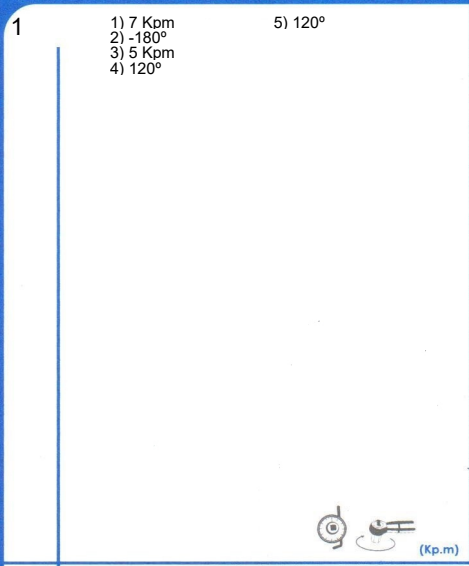
1 **81044800** M12X1.50X200(10)

1 NO RETIGHTENING

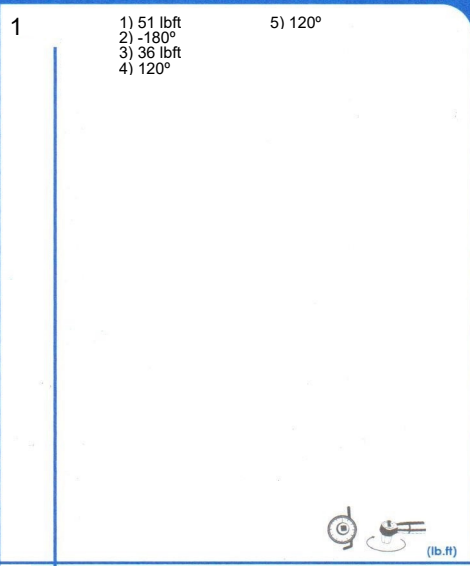
1 NO RETIGHTENING
