10192400

HYUNDAI, KIA

c.c. 3342,3470 (mm³) 92 (mm)

1 G6DB

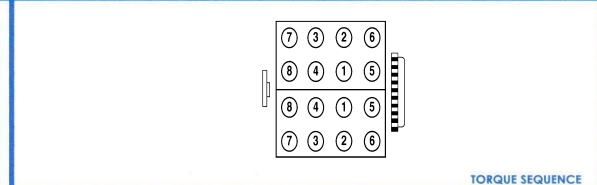
-90° +
-180°
 <>

LOOSEN 90° AND TIGHTEN BOLT BY BOLT RESPECTING THE SPECIFIED TORQUE AND ORDER
 AJUSTAR 90° Y APRETAR TORNILLO A TORNILLO CON EL PAR Y ORDEN ESPECIFICADOS
 LOOSEN ALL THE BOLTS
 AJUSTAR TODOS LOS TORNILLOS
 RUN THE ENGINE UNTIL TOTAL OPENING OF THE THERMOSTAT
 LET THE ENGINE COOL DOWN FOR 4 HOURS (WITH OPEN BONNET)
 OPEN THE CAP OF THE EXPANSION TANK OF THE WATER COOLING CIRCUIT
 ROTAR EL MOTOR HASTA LA APERTURA TOTAL DEL TERMOSTATO
 DEJAR ENRIAR EL MOTOR CUATRO HORAS (CAPOT ABIERTO)
 ABRIR EL TAPON DEL VASO DE EXPANSION DEL CIRCUITO DEL AGUA DE REFRIGERACION
