# 10193930

# HONDA

c.c. 2199 (cm<sup>3</sup>) 85 (mm)

1 N22B1;N22B2

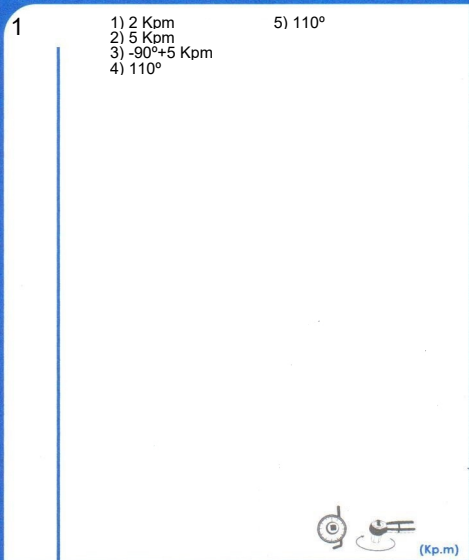
1 NO RETIGHTENING

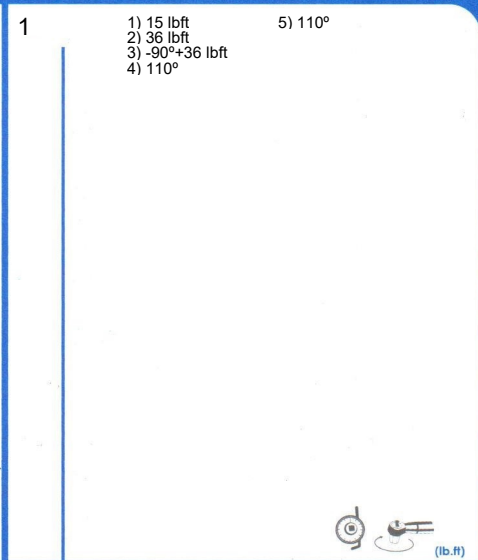
1 NO RETIGHTENING
