# 10194530

R010624

# CITROEN, FORD, MAZDA

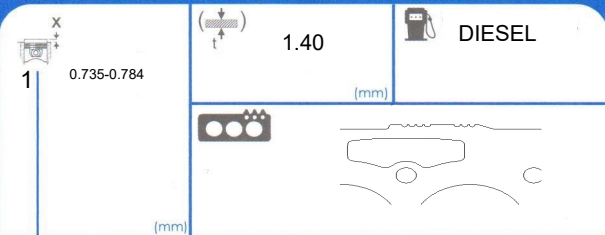
c.c. 1560 (mm) 75 (mm)

1 D4162T;DV6C(9H05);DV6DTE(9H06)

1 **81034200** M11X1.50X147(10)

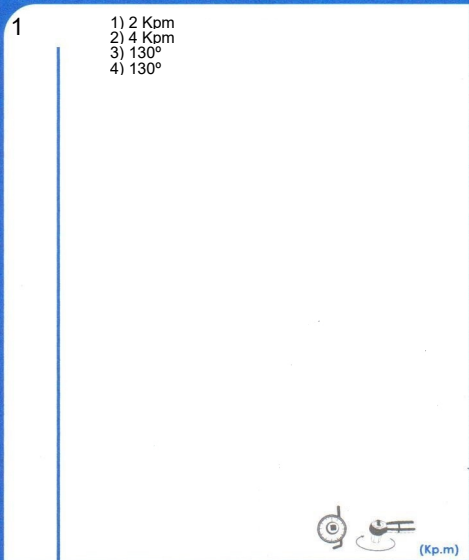
1 NO (Kp.m) **RETIGHTENING**

LOOSEN 90° AND TIGHTEN BOLT BY BOLT RESPECTING THE SPECIFIED TORQUE AND ORDER  
 AFLOJAR 90° Y APRIAR TORNILLO A TORNILLO CON EL PAR Y ORDEN ESPECIFICADOS  
 LOOSEN ALL THE BOLTS  
 AFLOJAR TODOS LOS TORNILLOS  
 RUN THE ENGINE UNTIL TOTAL OPENING OF THE THERMOSTAT  
 LET THE ENGINE COOL DOWN FOR 4 HOURS (WITH OPEN BONNET)  
 OPEN THE CAP OF THE EXPANSION TANK OF THE WATER COOLING CIRCUIT  
 RODAR EL MOTOR HASTA LA APERTURA TOTAL DEL TERMOSTATO  
 DEJAR ENfriAR EL MOTOR CUATRO HORAS (CAPOT ABIERTO)  
 ABRIR EL TAPON DEL VASO DE EXPANSION DEL CIRCUITO DEL AGUA DE REFRIGERACION

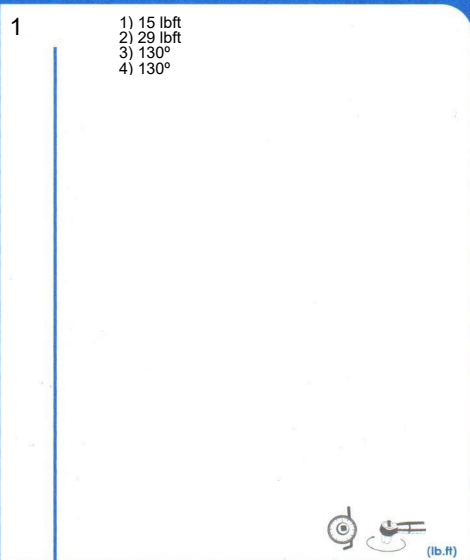
1 NO (lb.ft) **RETIGHTENING**
