10196910

OPEL, SUZUKI

c.c. 1956 (cm3) 83 (mm)

1 D20AA

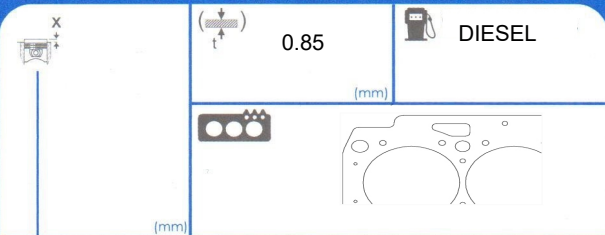
1 **81043600** M12X1.25X198(10)

1) 3 Kpm
2) 6.5 Kpm
3) -90°+6.5 Kpm
4) 90°

5) 90°
6) 90°

RETIGHTENING
