10206000

CHEVROLET, HOLDEN, OPEL

c.c. 1998,2231 (cm3) 86 (mm)

1 A22DM

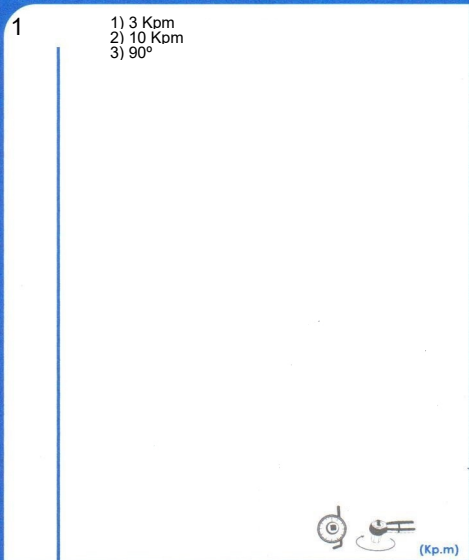
1 **81060600** M13X1.5X171(10)

1 NO RETIGHTENING

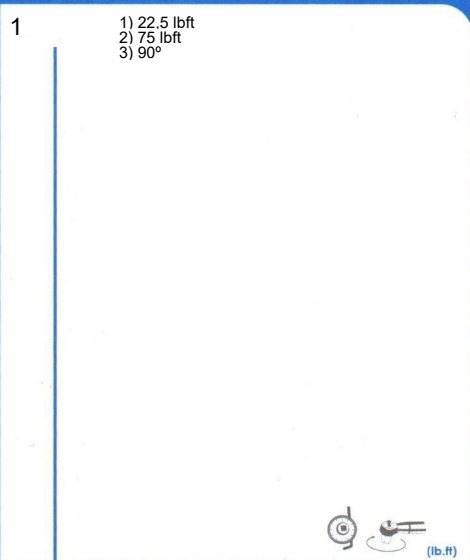
1 NO RETIGHTENING

-90° +
-180°
<>

LOOSEN 90° AND TIGHTEN BOLT BY BOLT RESPECTING THE SPECIFIED TORQUE AND ORDER
AJUSTAR 90° Y APRETAR TORNILLO A TORNILLO CON EL PAR Y ORDEN ESPECIFICADOS
LOOSEN ALL THE BOLTS
AJUSTAR TODOS LOS TORNILLOS
RUN THE ENGINE UNTIL TOTAL OPENING OF THE THERMOSTAT
(LET THE ENGINE COOL DOWN FOR 4 HOURS (WITH OPEN BONNET))
OPEN THE CAP OF THE EXPANSION TANK OF THE WATER COOLING CIRCUIT
RODAR EL MOTOR HASTA LA APERTURA TOTAL DEL TERMOSTATO
DEJAR ENRIAR EL MOTOR CUATRO HORAS (CAPOT ABIERTO)
ABRIR EL TAPON DEL VASO DE EXPANSION DEL CIRCUITO DEL AGUA DE REFRIGERACION
