10213900

R010631

LAND ROVER

c.c. 4999 (mm) 92.5 (mm)

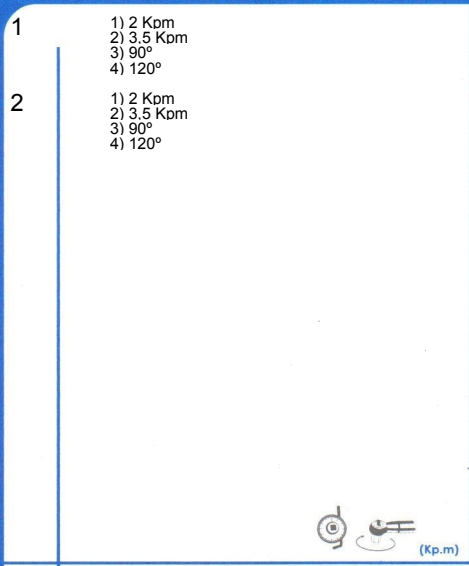
RETIGHTENING

LOOSEN '90° AND TIGHTEN BOLT BY BOLT RESPECTING THE SPECIFIED TORQUE AND ORDER
 AFLOJAR '90° Y APRETAR TORNILLO A TORNILLO CON EL PAR Y ORDEN ESPECIFICADOS
 LOOSEN ALL THE BOLTS
 AFLOJAR TODOS LOS TORNILLOS
 RUN THE ENGINE UNTIL TOTAL OPENING OF THE THERMOSTAT
 LET THE ENGINE COOL DOWN FOR 4 HOURS (WITH OPEN BONNET)
 OPEN THE CAP OF THE EXPANSION TANK OF THE WATER COOLING CIRCUIT
 RODAR EL MOTOR HASTA LA APERTURA TOTAL DEL TERMOSTATO
 DEJAR ENFRIAR EL MOTOR CUATRO HORAS (CAPOT ABIERTO)
 ABRIR EL TAPON DEL VASO DE EXPANSION DEL CIRCUITO DEL AGUA DE REFRIGERACION

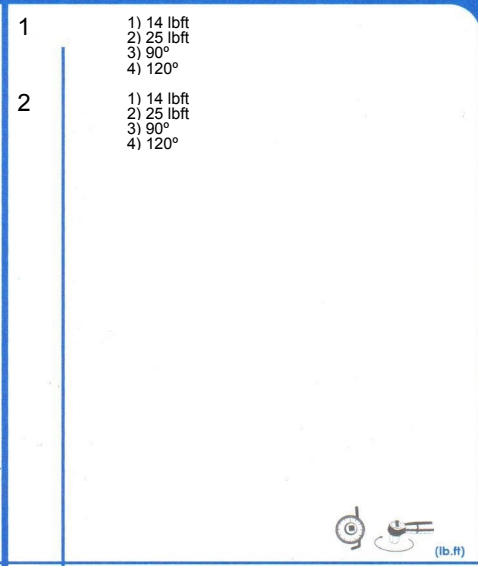
RETIGHTENING

ROUGHNESS

MLS	
ALUMINIUM ALUMINIO	0.5 / 1.0 µm	2.3 µm MAX
CAST IRON FUNDICIÓN	1.5 / 1.8 µm	3.8 µm MAX

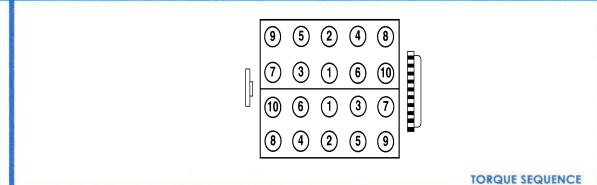
TORQUE SEQUENCE

-90° +
-180°
 <>
