# 10218000

# MERCEDES

c.c. 2300 (mm) 89 (mm)

1 MB601.940;MB601.941;MB601.942;MB601.943;MB661.911

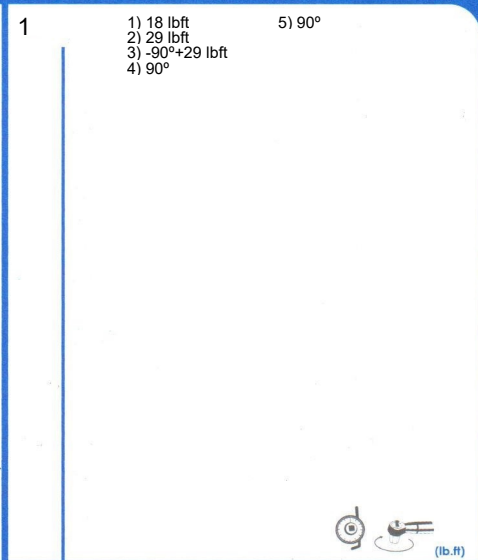
1 NO RETIGHTENING

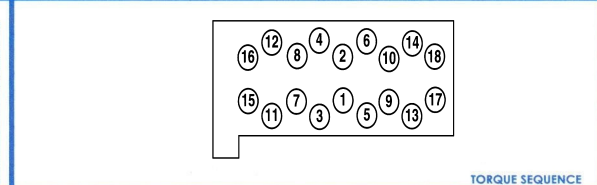
**-90° +**  
**-180°**  
<>

LOOSEN NUT AND TIGHTEN BOLT BY BOLT RESPECTING THE SPECIFIED TORQUE AND ORDER  
AFLOJAR NUT Y APRETAR TORNILLO A TORNILLO CON EL PAR Y ORDEN ESPECIFICADOS  
LOOSEN ALL THE NUTS  
AFLOJAR TODOS LOS TORNILLOS  
RUN THE ENGINE UNTIL TOTAL OPENING OF THE THERMOSTAT  
LET THE ENGINE COOL DOWN FOR 4 HOURS (WITH OPEN BONNET)  
OPEN THE CAP OF THE EXPANSION TANK OF THE WATER COOLING CIRCUIT  
RODAR EL MOTOR HASTA LA APERTURA TOTAL DEL TERMOSTATO  
DEJAR ENfriAR EL MOTOR CUATRO HORAS (CON LA CAPOTA ABIERTA)  
ABRIR EL TAPÓN DEL VASO DE EXPANSIÓN DEL CIRCUITO DEL AGUA DE REFRIGERACIÓN
