10218600

R010624

MERCEDES

1 MB601.970

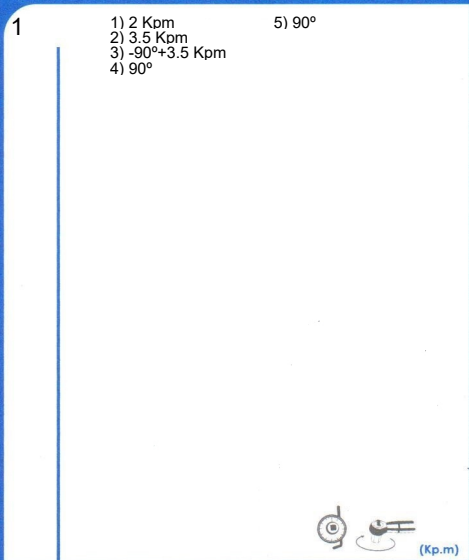
1 NO RETIGHTENING

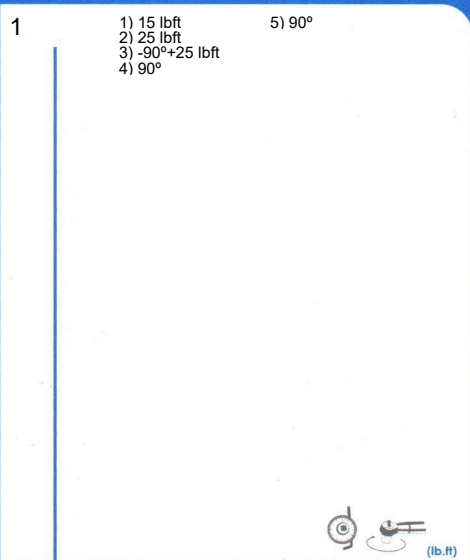
1 NO RETIGHTENING
