### Выпуск № 06/2018: Колебания температуры охлаждающей жидкости

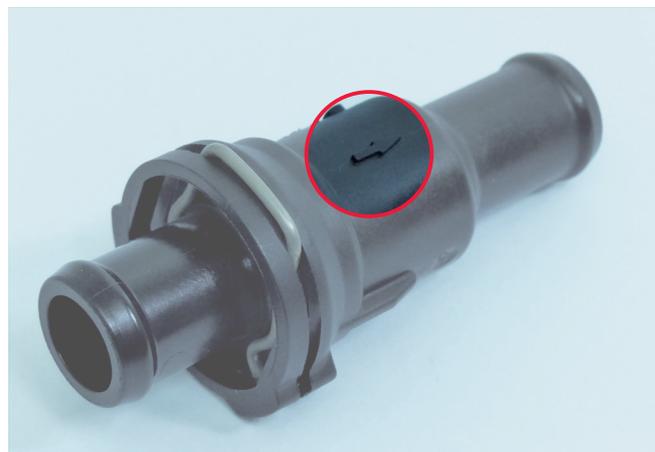
Рисунок 2: Обращать внимание при замене термостата: следить за направлением монтажа (отмечено стрелкой)!

**ВАЖНО!** Современные контуры охлаждающей жидкости представляют собой чрезвычайно сложные системы, поэтому при их ремонте следует соблюдать особую тщательность. Первостепенное значение здесь играет грамотно выполненное удаление воздуха!
