Sayı no. 04/2019:

### Geri akış blokajlı yağ filtresi elemanlarına ilişkin montaj uyarısı

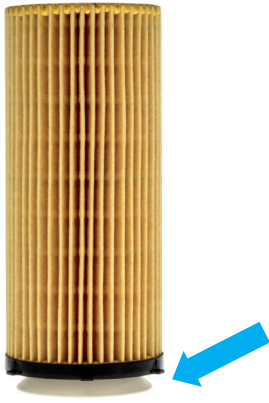
**Resim 1:** Geri akış blokajı takılmış  
OX 560 D

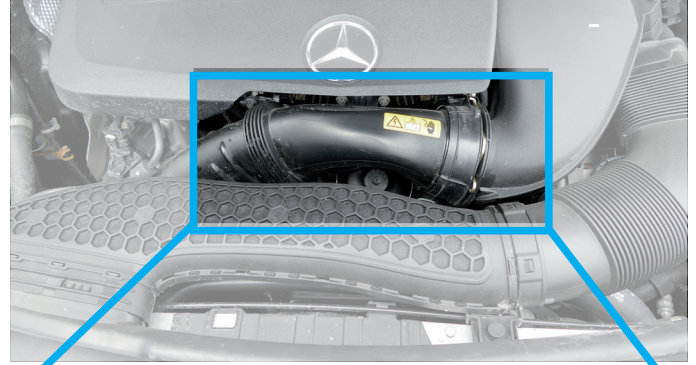
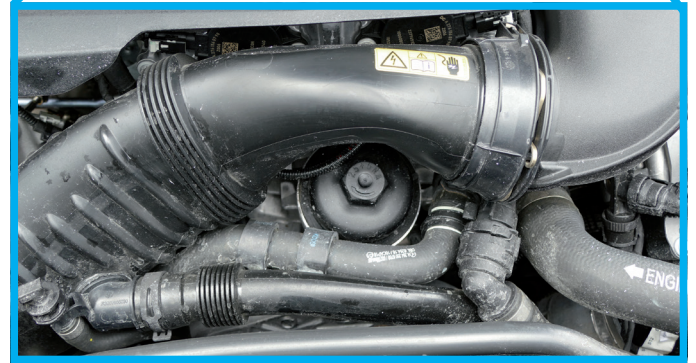
**Resim 3:** M264 motor kodlu bir Mercedes C200'ün motor bölümündeki yağ filtresinin montaj konumu

→ **ÖNEMLİ!** Geri akış blokajlı bir yağ filtresi elemanı değiştirilirken, eski filtrenin eksiksiz olup olmadığına mutlaka dikkat edilmelidir! Sızdırmazlık diskileri yenisiyle değiştirilmeli ve tıpkı keçe diskte olduğu gibi, takma işlemi sırasındaki hasarları önlemek için, montajdan önce temiz motor yağı ile yağlanmalıdır!
