## Выпуск № 10/2013:

### **KX191/1D и KX80D – проблемы с запуском двигателя после монтажа фильтра? Рекомендации по правильному монтажу.**

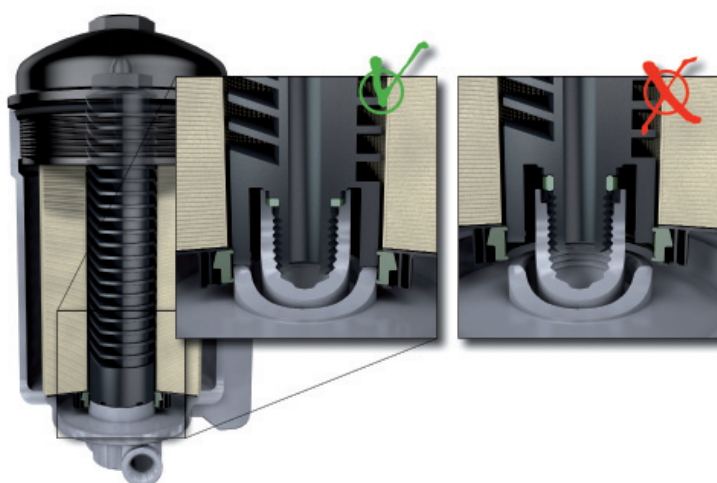
Диагностика и причина: разгерметизация системы, поскольку при демонтаже крышки была ослаблена посадка центрального стержня, и он выкрутился на несколько витков резьбы. Это приводит к вытеканию топлива из корпуса. При запуске двигателя системе требуется время для повторной закачки топлива в корпус фильтра, поэтому сам процесс трогания с места замедляется.

перед монтажом нового фильтра следует в обязательном порядке убедиться в правильной посадке центрального стержня так, как это показано на следующей фотографии.
