## Wydanie nr 4/2014: Turbo porady – zbyt wysokie ciśnienie w skrzyni korbowej w pojazdach z turbodoładowaniem 030TC14011000 lub 082TC15850000

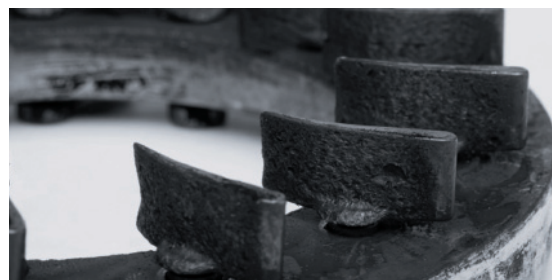
Dlatego radzimy, aby najpierw sprawdzić ciśnienie w skrzyni korbowej. Można je zmierzyć ciśnieniomierzem, podłączonym do rurki miarki oleju. Przy zatkanym lub uszkodzonym odpowietrzniku skrzyni korbowej i separatorze mgły olejowej następuje wzrost ciśnienia w skrzyni korbowej. Już przy nadciśnieniu wynoszącym tylko kilka milibarów olej silnikowy z turbosprężarki jest wtłaczany do układu ssącego i wydechowego, powodując powyższe objawy. Wytłaczany olej ulega spalaniu w turbosprężarce i w silniku. Dodatkowym skutkiem jest utrudnienie ruchów mechanicznego układu przestawiania VTG wskutek osadów nagaru olejowego aż do jego zablokowania.

*VTG: Znaczne osady nagaru olejowego blokują układ mechaniczny*

Wymienionych problemów nie można usunąć przez samą wymianę turbosprężarki. Należy znaleźć przyczynę i ją wyeliminować. Przy każdej wymianie turbosprężarki

zalecamy również wymianę separatora mgły olejowej. Tylko w ten sposób można zagwarantować usunięcie właściwej przyczyny.
