IMPORTANT FITTING AND WARRANTY INFORMATION

Achtung!

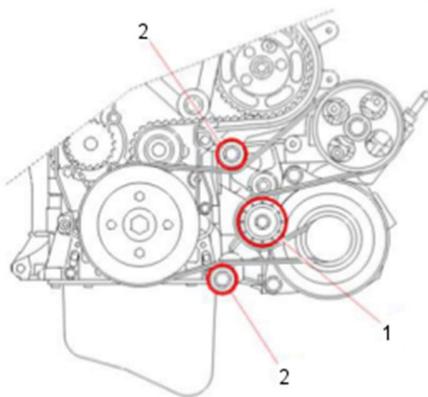
1 Riemen Spanner / 2 Feste Riemenscheibe

1 belt tensioner
2 fixed pulley

Without air conditioning

Ohne Klimaanlage

Der Riemen Spanner ist eine sehr häufige Ursache für den Ausfall dieser Servopumpe. Wir empfehlen dringend, dieses Bauteil gleichzeitig mit der Pumpe auszutauschen, um eine korrekte Riemen Spannung und Vibrationsdämpfung zu gewährleisten. Riemen Spanner haben eine begrenzte Lebensdauer und sollten während der Montage anderer Schlüsselkomponenten ausgetauscht werden, um ihre korrekte Funktion und Langlebigkeit zu gewährleisten.

Beim Austausch des Riemen Spanners empfehlen wir, den Riemen gleichzeitig auszutauschen.

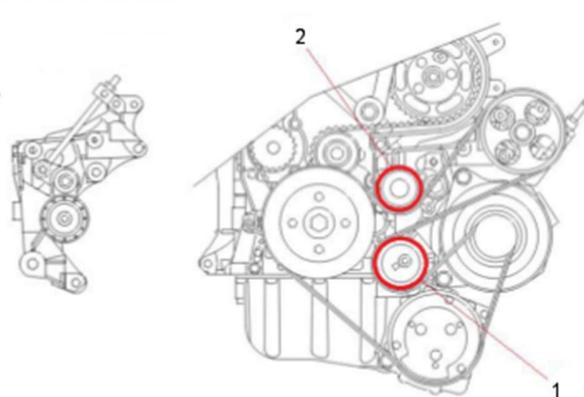
With air conditioning

Mit Klimaanlage
