SERVICE INFO

Montage-Hinweis 713 6678 20

Zusätzlicher Laufring zum Schutz des Wellendichtrings

Hersteller: Mercedes Benz

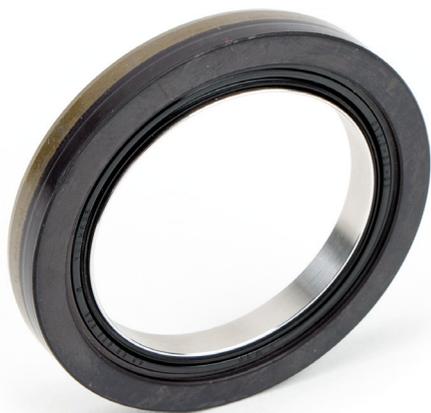
Bild 1: Radialwellendichtring mit zusätzlichem Laufring

Der Radialwellendichtring aus dem FAG WheelSet 713 6678 20 ist konstruktiv geändert worden und besitzt nun einen zusätzlichen Laufring (Bild 1).

Hintergrund dafür ist, dass die Kontaktfläche zwischen Achsschenkel und Wellendichtring im Laufe der Zeit korrodiert. Feuchtigkeit kann dadurch in das Radlager eindringen und zu einen frühzeitigen Ausfall führen.

Der neue, im Radialwellendichtring eingesetzte Laufring wird beim Einbau über die beschädigte Stelle geschoben und verhindert somit, dass die Dichtlippe am korrodierten Achsschenkel beschädigt wird.

Der Laufring ist im Radialwellendichtring vormontiert. Er darf unter keinen Umständen entfernt werden und wird zusammen mit der Radnabe auf den Achsschenkel geschoben! Wird die Vorderradnabe ausgebaut, löst sich der Laufring (sofern vorhanden) meist vom Radialwellendichtring und muss gesondert vom Achsschenkelzapfen entfernt werden.

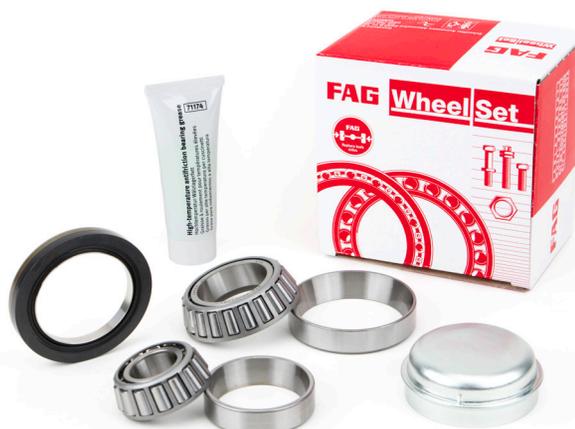
Bild 2: FAG WheelSet 713 6678 20
