febiEXAKT

Achsschenkel für ABS

febi Nr. 19100

passend für
Mercedes-Benz

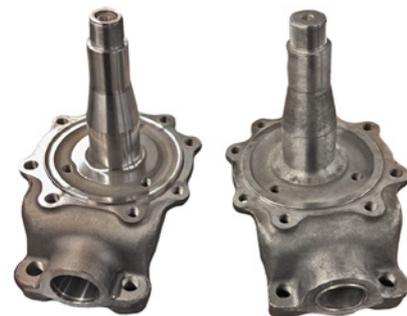
Der ABS-Ring schleift an dem Achsschenkel in der Höhe des ABS-Sensors. Bei vorgeschrittenem Materialverschleiß des Rings kann der Sensor das ABS-Signal nicht mehr ordnungsgemäß messen.

Seitens OE war bei der ersten Version ein zu geringer Abstand zwischen Achsschenkel und ABS-Ring vorgesehen. Deshalb hat der ABS-Ring während der Fahrt an dem Achsschenkel geschliffen.

febi Nr. 19100

febi Nr. 81555

febi bilstein liefert die in der hauseigenen Fertigung bearbeitete neue Ausführung unter der febi Nummer 19100. Als Alternative für Fahrzeuge ohne ABS-System wird weiterhin die alte Ausführung des Achsschenkels unter der febi Sonder-Nummer 81555 angeboten.
