febiEXAKT

Radlagersatz mit Radlager und Achsmutter

febi Nr. 24414

Vergl. Nr. 6Q0 407 621 AD

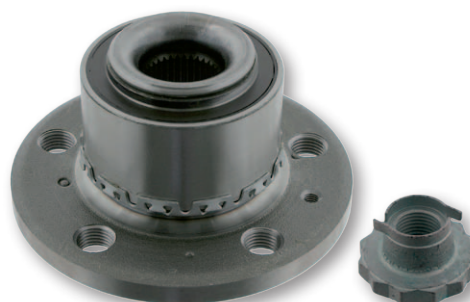
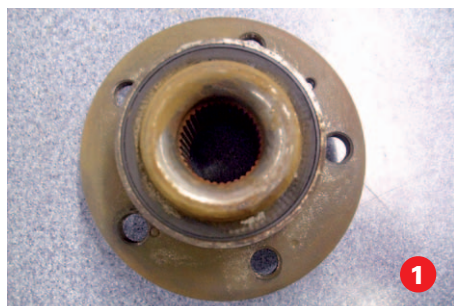
Das Radlager verursacht starke Geräusche im Fahrbetrieb.

Durch eine beschädigte Dichtscheibe tritt Wasser in das Radlager ein und es bildet sich Rost, siehe Fotos (1) und (2). Die zwischen Gleichlaufgelenk und Radnabe sitzende Dichtscheibe (3) ist aus Kunststoff und kann beim Ausbau bzw. durch äußere Einflüsse leicht beschädigt werden. Ist die Dichtscheibe beschädigt, liegt sie nicht mehr richtig an. Eine Beschädigung oder Verschmutzung der Dichtscheibe begünstigt den Eintritt von Wasser in das Innere des Radlagers. Die Folgen sind ein vorzeitiger Ausfall des Lagers und starke Geräuschbildung.

Achten Sie auf Beschädigungen der Dichtscheibe! febi empfiehlt, die Dichtscheibe beim Einbau eines Radlagers generell zu erneuern. Wichtig: Die Dichtscheibe ist in zwei Größen erhältlich (64 mm und 72 mm). Unbedingt Zollgröße der Räder beachten!
