Kostengünstige Reparaturlösung bei Undichtheiten am Getriebe!

Bei verschiedenen Modellen von Renault mit Schaltgetriebe (Typ JB und JC) kann es dazu kommen, dass das Öl durch den undichten Wellendichtring (Simmerring) der Schaltwelle austritt.

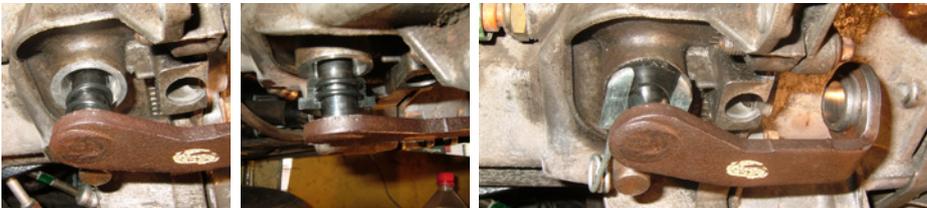
Der Reparatursatz febi 47222 bietet die Möglichkeit, die Welle durch zwei Halbschalen und zwei O-Ringe abzudichten. Für den Kunden bedeutet das eine finanzielle Entlastung, da die Zeit für die Reparatur erheblich verringert wird.

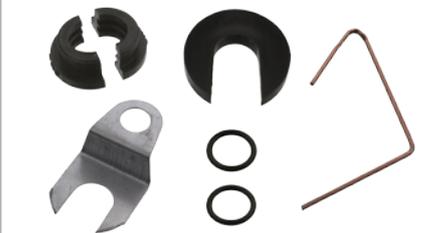
febi Nr. 47222

Der Reparatursatz besteht aus:

- Zwei Gummiringen
- Einem Draht, mit dessen Hilfe die Gummiringe über den Schalthebel bis auf die Welle gezogen werden
- Zwei Halbschalen
- Einer Kunststoffplatte, mit deren Hilfe die beiden Halbschalen zusammen mit den eingelegten Gummiringen in die Öffnung eingetrieben werden
- Einer Metallplatte

Es ist darauf zu achten, alle Teile gründlich zu reinigen.
