NEW PRODUCT HIGHLIGHT | JUL2022

Blue Print ADBP610059

Ölwanne mit Ölablassschraube und Dichtring

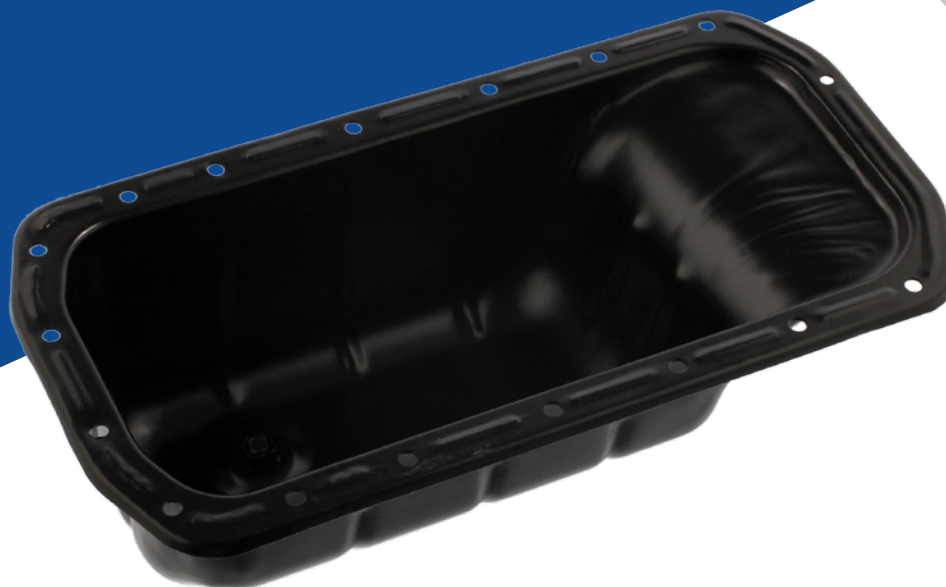
Die Ölwanne deckt den Boden des Motorblocks ab und dient als Reservoir für das Motoröl, bevor es über das Ansaugrohr der Ölpumpe wieder in den Schmierkreislauf des Motors gelangt.

Die Ölwanne wird aus hochwertigem, kaltgewalztem Stahl im Stanzverfahren hergestellt.

Da sich die Ölwanne am untersten Teil des Motors befindet, kann sie im täglichen Fahrbetrieb verschiedenen „Stößen“ und „Kratzern“ ausgesetzt sein. Es ist nicht ungewöhnlich, dass die Ölwanne mit verkehrsberuhigenden Bodenschwellen in Berührung kommt. Geschieht dies mit hoher Geschwindigkeit, kann die Ölwanne verbeult oder eingedrückt werden, wodurch der Lack Risse bekommt und Feuchtigkeit und Straßenschmutz den ungeschützten Stahl angreifen können. Nach einiger Zeit korrodiert das Metall, so dass sich an der Unterseite des Fahrzeugs ein feiner Ölfilm bildet - mit zunehmender Leckage bilden sich Öltröpfchen, die einen Fleck auf dem Boden unter dem Fahrzeug hinterlassen.

Sobald der Ölverlust bemerkt wird, sollte dies repariert werden, indem die Ölwanne ausgetauscht wird. Es wird auch empfohlen, gleichzeitig das Motoröl und den Filter zu wechseln.
