Blue Print Tipp

Land Rover Defender / Discovery 1 - Kupplungserneuerung komplett oder Austausch der Kupplungsaustrückgabel

Relevante Teilenummern: ADJ133302, ADJ133301, ADJ133006 & ADJ133007

Verwendungen: 90/110/130 2.5DT 200/300 Tdi 1989>1998

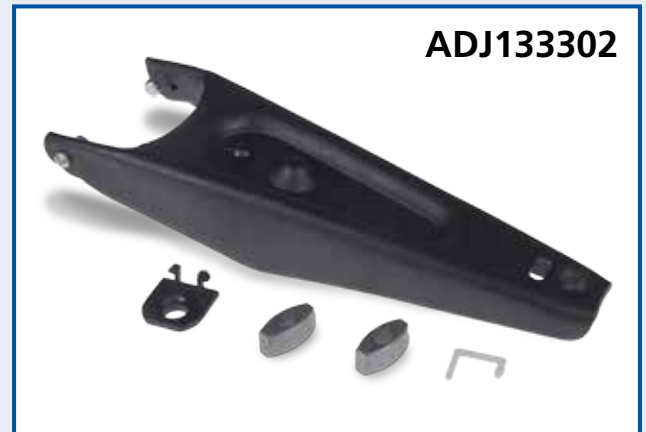
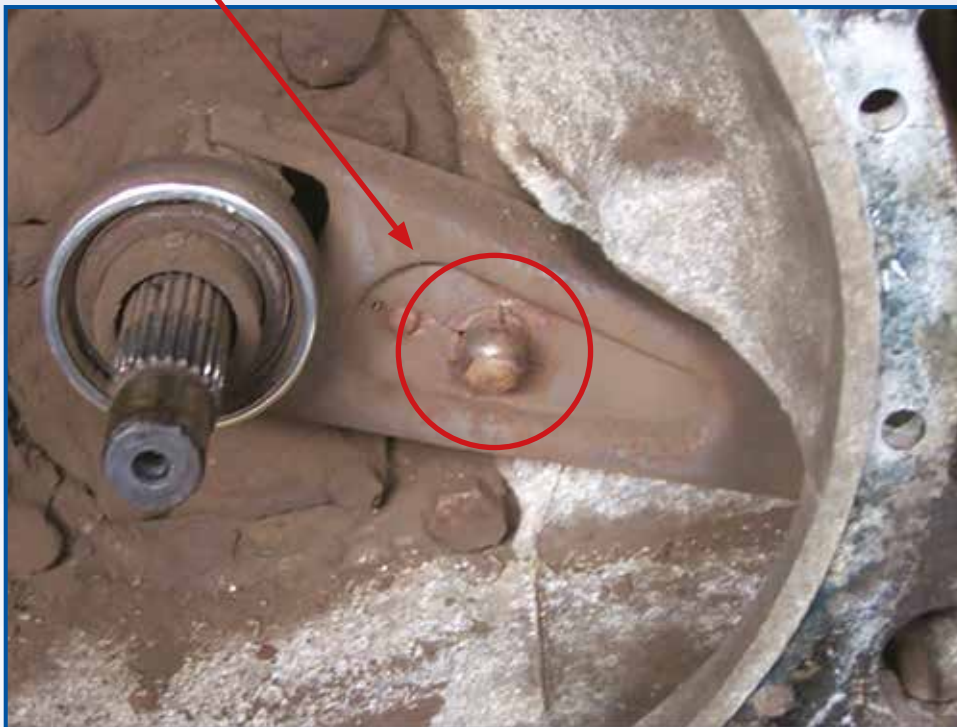
Beim Ausbau des Getriebes hat sich die Kupplungsaustrückgabel eventuell am Schwenkpunkt abgenutzt.

Die Kupplungsaustrückgabel muss erneuert werden. **(Blue Print Artikelnr. ADJ133302)**

Idealerweise wird der Zustand der gesamten Kupplungsbaugruppe sowie der Zapfenhülse geprüft, solange das Getriebe noch ausgebaut ist, sowie bei Bedarf erneuert. Sicherstellen, dass das Drehgelenk vor dem erneuten Einbauen mit einer geringen Menge des passenden Fetts geschmiert wird.
