Bollettino Tecnico

Land Rover Freelander 1 – Calibrazione meccanismo alza-cristallo portellone posteriore

Applicabile a: ADJ131301

Applicazioni: Identificativo telaio – LN 1996>2006

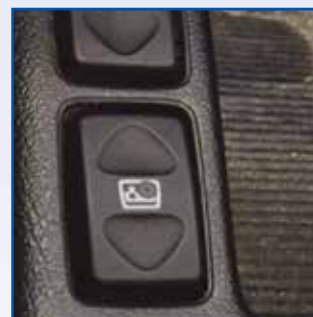
L'interruttore comando cristallo si trova nella consolle centrale vicino alla leva del freno a mano.
