# MCK0940

## BEZUGSPUNKTE FÜR KETTEN UND KOMPONENTEN

### POINTS DE RÉFÉRENCE SUR LA CHAÎNE ET LES COMPOSANTS

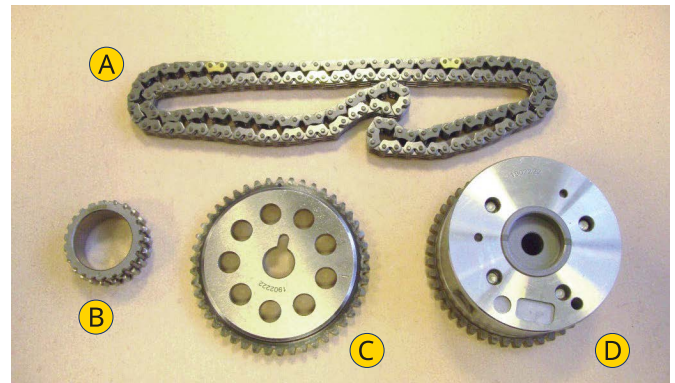
Die Kette und die in diesem Satz mitgelieferten Komponenten weisen sichtbare Eigenschaften auf, die zur ordnungsgemäßen Installation des Steuerkettensatzes beitragen.

*La chaîne et les composants fournis dans ce kit présentent des points de référence visibles qui aident à installer correctement le kit de chaîne de distribution.*

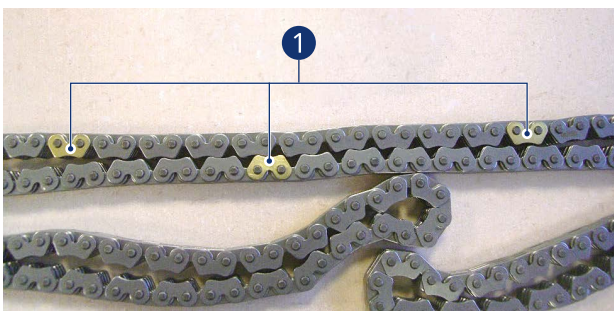
#### A KETTE - CHAÎNE

Die **Kette** zeigt drei Glieder mit einer anderen Farbe ①.  
 La **chaîne** présente trois maillons de couleurs différentes ①.

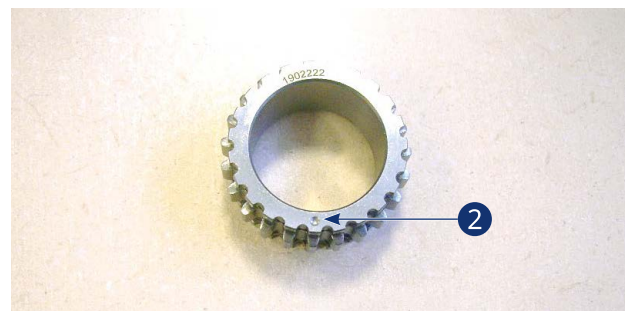
#### B KURBELWELLEN-RITZEL - PIGNON DE VILEBREQUIN

Am **Kurbelwellen-Ritzel** befindet sich eine Bohrung unterhalb der Verzahnung ②.

*Sur le **ignon de vilebrequin**, il y a un trou situé sous les dents de l'engrenage ②.*

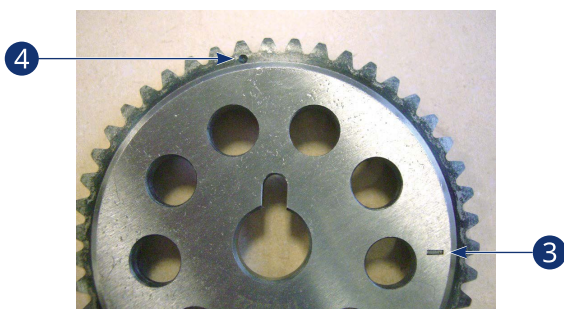
#### C NOCKENWELLENANTRIEB - PIGNON D'ARBRE A CAMES

Am **Nockenwellenrad** sind zwei Referenzpunkte vorhanden: einer auf der Oberfläche ③ und der andere mit einer entsprechenden Bohrung unterhalb der Verzahnung ④.

*Sur le **ignon d'arbre à cames**, deux points de référence sont visibles : l'un est en relief ③ et l'autre est un trou, situé sous les dents de l'engrenage ④.*

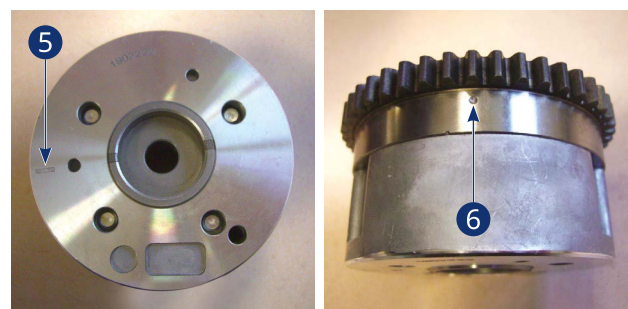
#### D VVT GETRIEBE - ENGRENAGE VVT

Auch am **VVT-Getriebe** sind zwei Referenzpunkte vorhanden: einer auf der Oberfläche ⑤ und der andere mit einer entsprechenden Bohrung unterhalb der Verzahnung ⑥.

*Sur l'**engrenage VVT** également, il y a deux points de référence visibles : l'un est en relief ⑤ et l'autre est un trou, situé sous les dents de l'engrenage ⑥.*
