## M255.04

### Informations montage

### BIEN IDENTIFIER LA BUTÉE DE SUSPENSION M255.04

### PROBLÈME DE SENS DE MONTAGE

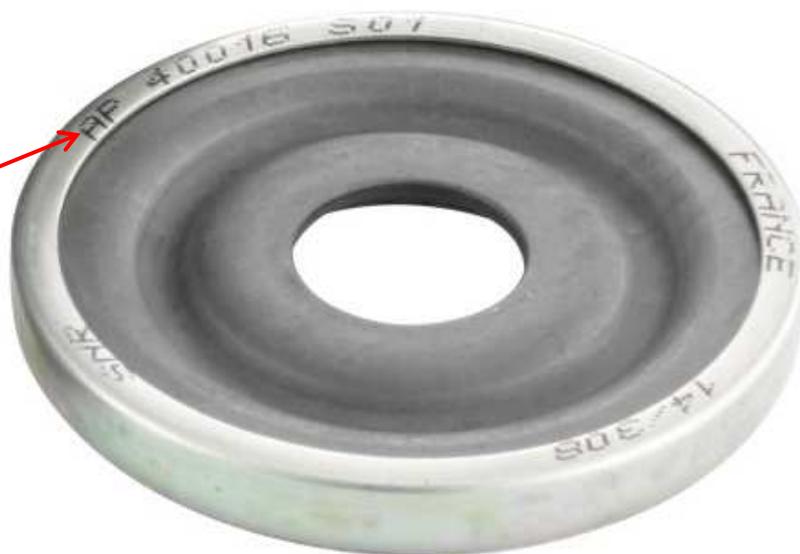
Traçabilité :  
SNR AP.40016.S01

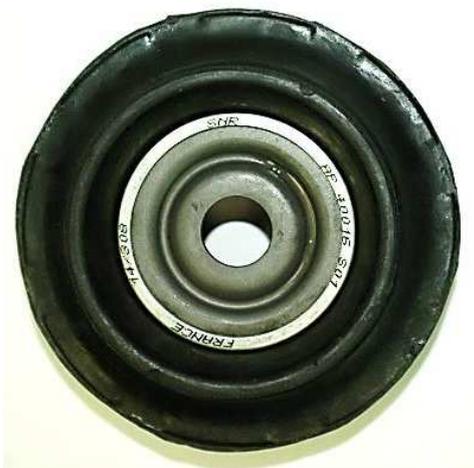
#### SENS DE MONTAGE DE LA BUTÉE SNR AP.40016.S01

Face côté marquage visible.

**OK**

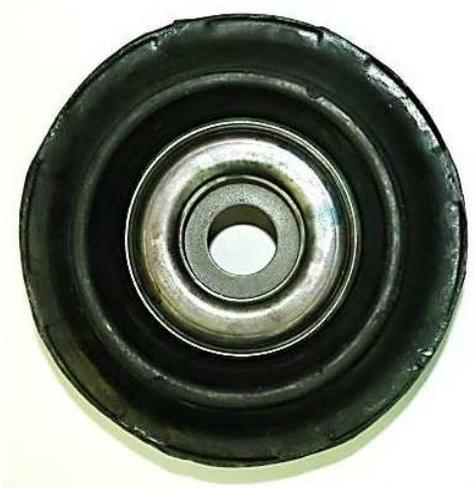
Une butée de suspension montée à l'envers dans le bloc filtrant entravera la rotation de la direction.

Face côté marquage non visible.

**NON**

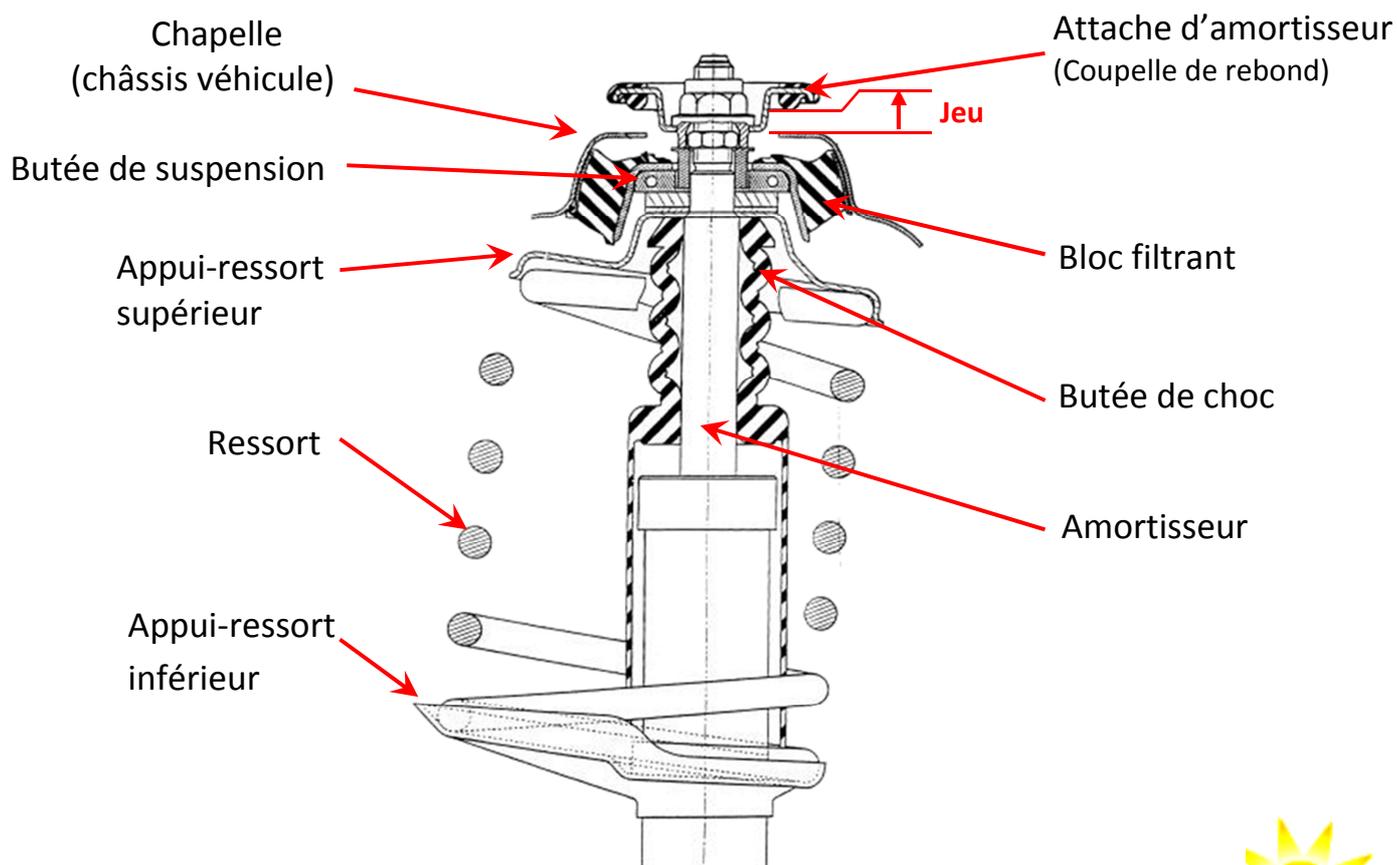
**Il est également nécessaire que toutes les pièces soient présentes et en place.**

**Un jeu entre la chapelle d'amortisseur et la coupelle de rebond est normal.**

Respecter les procédures de montage des constructeurs ainsi que les couples de serrage préconisés par le constructeur.

NTN-SNR propose le kit de butée de suspension complet KB655.07. Dans ce cas, nous recommandons de changer ces kits par paire.
