Keramik Fett

SWAG Keramikfett/Bremsbelagpaste

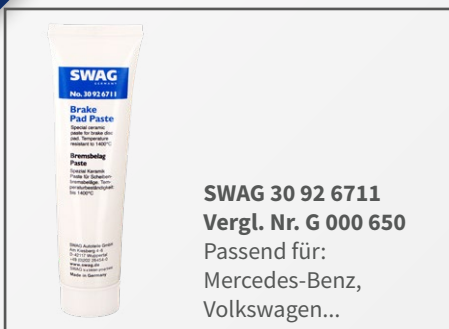
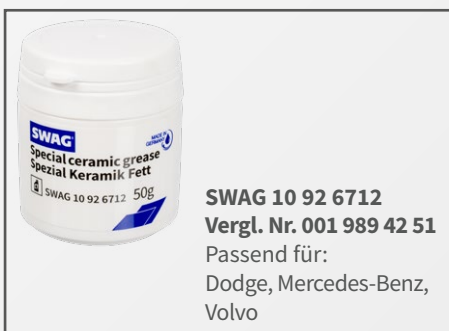
Reinigen Sie die Oberflächen und tragen Sie einen dünnen Film aus SWAG 30 92 6711/ 10 92 6712 gleichmäßig auf, wobei Sie überschüssiges Material abwischen.
