SWAG 40 90 4572

Verschiedene Alfa Romeo-, BMW-, Chevrolet-, Citroen-, Fiat-, Ford-, Lancia-, Opel-, Peugeot-, Saab-, Suzuki- und Vauxhall-Modelle

Ölablassschraube mit O-Ring

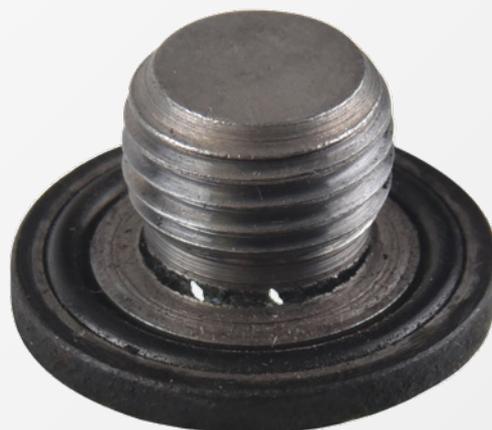
Originalteil, Abb. 1

Die ursprüngliche Ölablassschraube bricht zwischen dem Gewinde und dem Schraubenkopf (Abb. 1). Dadurch besteht ein hohes Risiko, dass sich die Ölablassschraube aus der Ölwanne löst und Öl aus dem Motor auslaufen kann. Dies kann zum Ausfall des Motors führen, sowie zur Ölverschmutzung der Fahrbahnoberfläche.

Das wiederholte Lösen und Anziehen derselben Ölablassschraube während der Routinewartung schwächt das Material mit der Zeit. Dies kann noch beschleunigt werden, wenn die Ablassschraube zu fest angezogen wird.

SWAG empfiehlt, diese Ölablassschraube bei jedem Ölwechsel auszutauschen und mit den vom Fahrzeughersteller empfohlenen Anzugsdrehmomenten anzuziehen, um einen Ausfall zu vermeiden.
