SWAG 50 10 9034

Passend für:
Ford Focus, Mondeo, C-Max, S-Max 1.6,
1.8, 2.0, 2.2 Diesel Motoren

Einspritzdüse für Partikelfilterregeneration

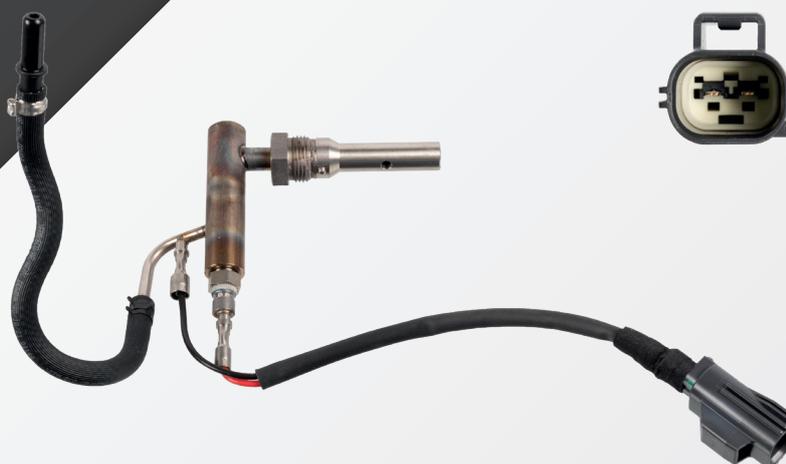
Schlechte Motorleistung und Aufleuchten der Motorkontrolllampe, aufgrund eines zugesetzten Dieselpartikelfilters und Fehlschlagen der Regeneration des Partikelfilters.

Die Einspritzdüse ist verstopft oder eine Sicherung ist aufgrund eines Kurzschlusses durchgebrannt, verursacht durch ein Überhitzen der Glühkerze, der Einspritzdüse oder durch einen Fehler der Versorgungspumpe.

Überprüfen Sie, ob die Einspritzdüse defekt ist. Verwenden Sie hierzu eine Hand-Unterdruckpumpe und verbinden diese mit dem Schlauch, der die Einspritzdüse versorgt. Bauen Sie Unterdruck auf und prüfen Sie, ob dieser gehalten wird. Wird der Unterdruck gehalten, ist die Einspritzdüse verstopft und muss ersetzt werden.

Falls die Sicherung der Glühkerze der Einspritzdüse oder der Versorgungspumpe durchgebrannt ist, überprüfen Sie den Widerstand der Glühkerze. Dieser liegt normalerweise bei 1,1 Ohm. Sollte der Widerstand kleiner als 0,8 Ohm oder größer als 1,3 Ohm sein, ist die Glühkerze defekt. Die Glühkerze ist Bestandteil der Einspritzdüsen-Einheit.

Sind alle Werte der Einspritzdüse innerhalb der Vorgaben, überprüfen Sie die Versorgung und den Zustand der Zuleitung. Lassen Sie nun die Pumpe laufen. Sollte die Pumpe untypische Geräusche machen oder nicht laufen, überprüfen Sie die Verkabelung zur Pumpe und stellen Sie sicher, dass die Zuleitungen nicht verstopft sind. Ersetzen Sie alle defekten Teile soweit notwendig.

Nach der Reparatur muss eine teilweise Partikelfilter-Service-Regeneration an einem gut belüfteten Ort durchgeführt werden.
