SWAG 50 79 0004

Passend für:
 VW Sharan (Vergl.-Nr. 7M3 411 317 E)
 Seat Alhambra (Vergl.-Nr. 7M3 411 317 E)
 Ford Galaxy (Vergl.-Nr. 1 361 653)

Verbindungsstange

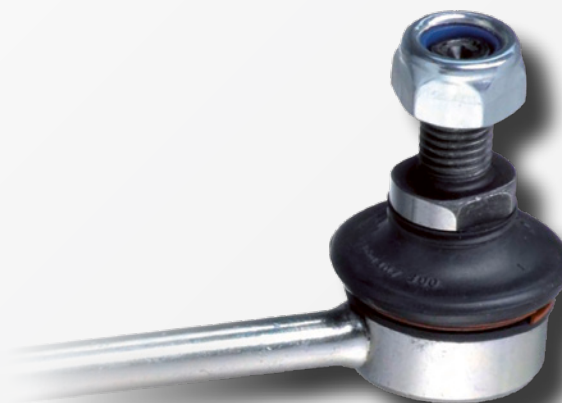
Konstruktionsbedingt unterliegt diese Verbindungsstange durch ihre Einbaulage (1) im Fahrzeug starken äußeren Einflüssen. Beide Gelenke sind dem Spritzwasser von regennassen Fahrbahnen schutzlos ausgesetzt. Beschädigungen der Manschette (2), (3) durch z.B. Steinschlag oder Streusalz begünstigen den Eintritt von Wasser und Schmutz in das Innere der Gelenke. Die Folge ist ein Auswaschen des Schmierfettes und eine Oxidation des Kugelbolzens. Die hierdurch aufgeraute Kugeloberfläche verursacht eine überdurchschnittliche Abnutzung der Kunststoffkugelschale (4), was in einem spürbaren Gelenkspiel und der bekannten Geräuschbildung endet.

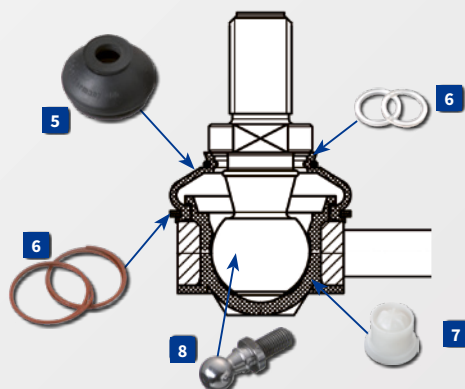
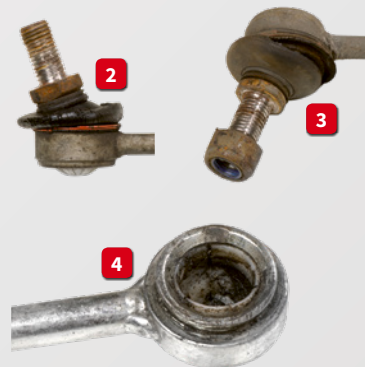
Der Gummibalg (5):

- Ideale Gummimischung für die erforderliche Widerstandsfähigkeit
- Ideale Formgebung zur Abdichtung des Gelenksystems in jedem Auslenkwinkel
- Gummidichtlippen am oberen dynamischen Dichtbereich
- geprüfte Fettverträglichkeit

Die Spannringe (6):

- Die Spannringe sind speziell auf diese Anwendung abgestimmt, um die Manschette in ihren Dichteigenschaften zu unterstützen

Das Fett:

- Verwendung von Hochleistungsfetten zur idealen Schmierung von Kugelschale (7) und Kugelbolzen (8)
- Korrosionsschutz des Systems
