Blue Print ADC47514, ADG07607

Passend für:
Hyundai, Mitsubishi verschiedene Modelle

AUSTAUSCH DES SYNCHRONRIEMENS

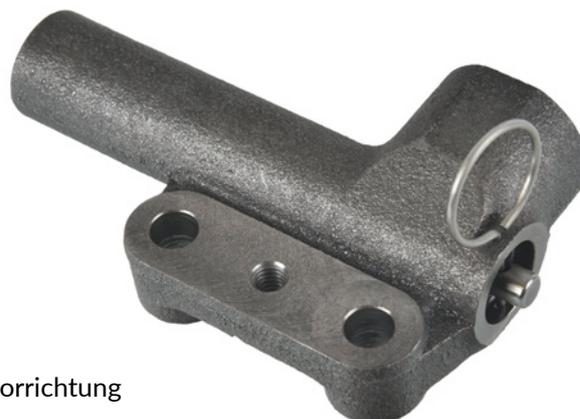
ADG07607
Synchronriemen-Spannvorrichtung

Der Hyundai Lantra ist mit einer manuellen UND einer viskosen Spannvorrichtung ausgestattet und beim Einbauen, bzw. Spannen des Synchronriemens muss das richtige Herstellerverfahren UNBEDINGT sorgfältig befolgt werden. Wir empfehlen grundsätzlich den Einbau einer neuen viskosen Spannvorrichtung. Falls jedoch die Original-Spannvorrichtung verwendet werden soll, ist Folgendes zusätzlich genau zu beachten:

Drücken Sie die viskose Spannvorrichtung LANGSAM zusammen, da sonst die ydraulikventile im Innern der Einheit verzogen werden und dazu führen, dass die Spannvorrichtung nach dem Einbau zu stark entspannt. Drücken Sie die Spannvorrichtung im Lauf zwei bis drei Minuten zusammen (verwenden Sie dazu einen Werkstatt-Schraubstock mit gepolsterten Backen).

Prüfen Sie nach dem Einbau, ob der Vorstand der viskosen Spannvorrichtung korrekt ist (3,8 - 4,8 mm). WARTEN SIE MINDESTENS 15 MINUTEN UND PRÜFEN SIE DEN VORSTAND DANN ERNEUT. Tauschen Sie die Spannvorrichtung aus, falls der Vorstand abgenommen hat.

Es empfiehlt sich, nach einer längeren Zeit eine dritte Prüfung des Vorstands der Spannvorrichtung, bzw. der Riemenspannung vorzunehmen.

Blue Print empfiehlt, die Spannvorrichtung grundsätzlich auszutauschen. Falls Sie Zweifel bezüglich des Zustands der originalen viskosen Spannvorrichtung haben, sollte diese ebenfalls ausgetauscht werden.
