Service-Information

Fehler Drucksensor ABS/ESP ATE MK 60

Austausch Hydraulikblock ABS MK 60

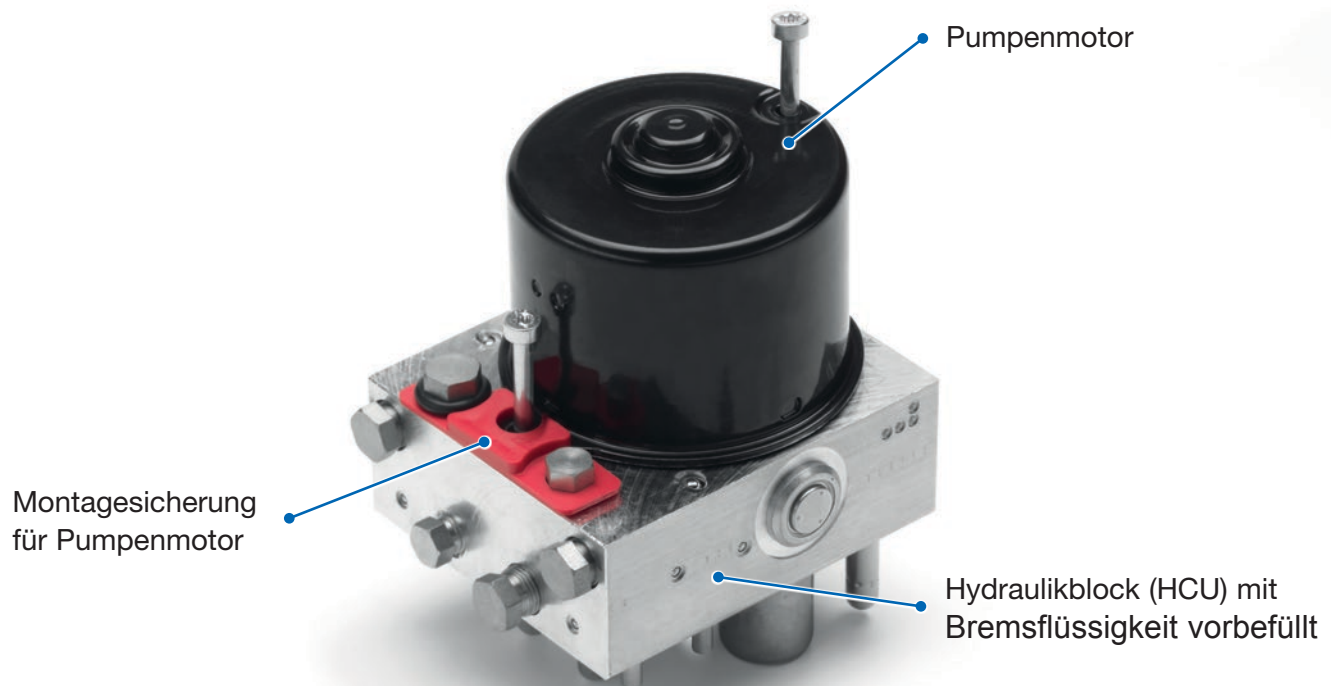
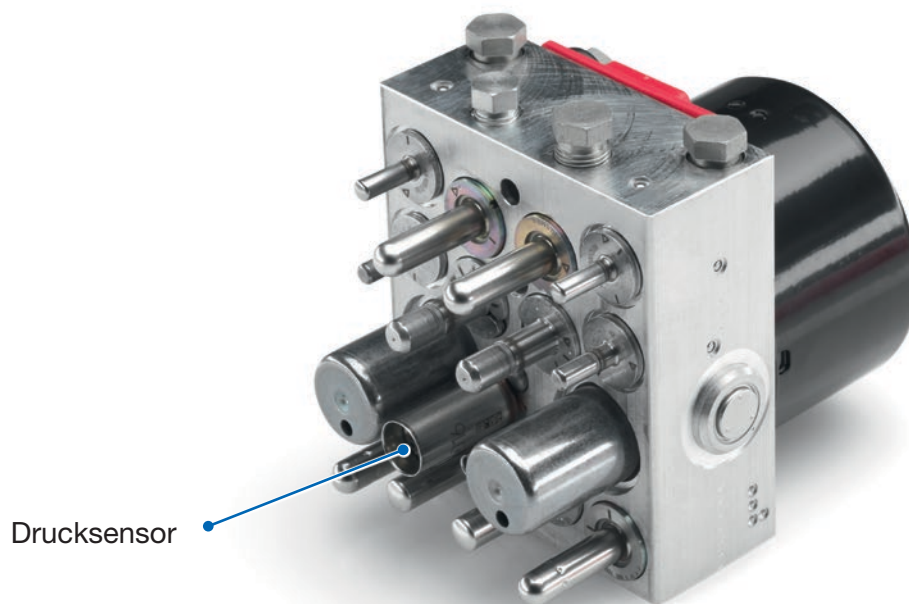
Um eine kostengünstige Alternative anbieten zu können, ist ab sofort der Hydraulikblock (HCU) mit integriertem Drucksensor und Pumpenmotor als Ersatzteil erhältlich.

Der Hydraulikblock kann unter Beibehaltung des serienmäßigen ABS Steuergerätes separat ausgetauscht werden.

Um den Entlüftungsvorgang zu erleichtern, ist der Hydraulikblock bereits mit Bremsflüssigkeit vorbefüllt.

Bezüglich Austausch- und Entlüftungsvorgang sind die Hinweise der jeweiligen Fahrzeughersteller zu beachten.
