Solution

Kurbelwellenzahnrad
SWAG 30 94 0113

passend für: 1.4 TDI Motoren für verschiedene Modelle von Audi, Seat, Skoda und VW

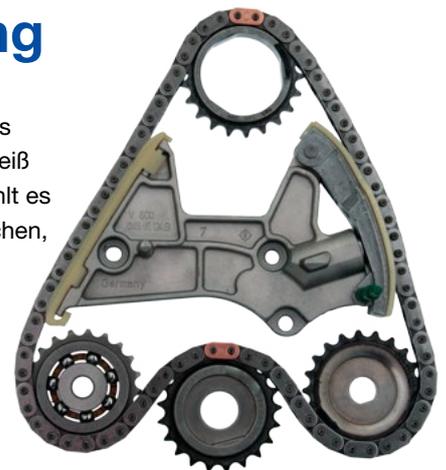
Bei 1.4 TDI 3-Zylinder-Motoren von VW sind die Ausgleichswelle und die Ölpumpe am Leiterrahmen befestigt und werden durch eine Kette von der Kurbelwelle angetrieben. Die Bauteile des Ausgleichswellenantriebs sind durch die hohe Belastung anfällig für Verschleiß, was durch eine beanspruchende Fahrweise und überschrittene Ölwechselintervalle zusätzlich verstärkt werden kann. Im schlimmsten Fall kann die Kette reißen, woraus schwere Motorschäden resultieren können.

Herstellerseitig ist das Kurbelwellenzahnrad nicht einzeln erhältlich, sondern nur mit der Kurbelwelle. Das macht die Reparatur sehr teuer.

Oftmals sind auch andere Bauteile des Ausgleichswellenantriebs von Verschleiß betroffen. Bei einer Reparatur empfiehlt es sich daher, alle Ersatzteile auszutauschen,

um mögliche Mehrkosten vorbeugend zu vermeiden. Aus diesem Grund bietet SWAG zwei Reparatursätze an: SWAG 99 13 2266 ohne und SWAG 30 94 3667 mit Kurbelwellenzahnrad. Diese Kombination ermöglicht die fachgerechte Reparatur und verhindert mögliche Reklamationen. Das spart Werkstätten und Kunden Zeit und Geld!
