# Fiat Stilo Front Coil Springs

## (chassis type 192 2001- )

**The front coil springs on the above vehicle are of a side load design, also known as "banana" shaped.**

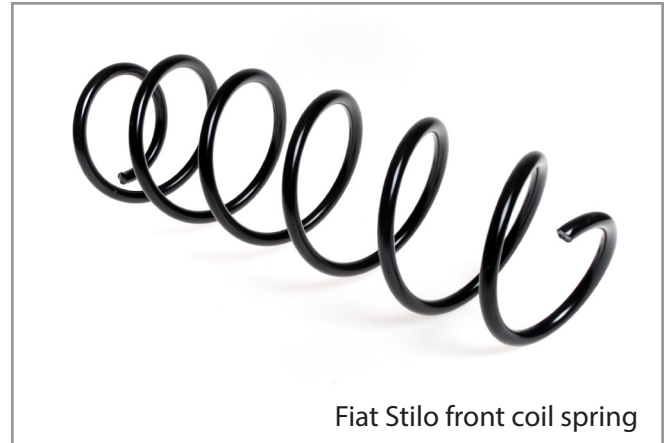
These springs are designed to work in conjunction with the vehicle's angled top plate, which when positioned correctly will apply force in a manner which causes the spring to straighten.

However if the top plate is positioned incorrectly the spring will bend, which can result in it touching the inner wing and creating noise.

On both pictures the spring has been compressed to a length of 200mm, rebound is 280mm.

In this test the spring was fitted with the top spring plate in the correct position and then with the plate twisted out of position by 180 degrees.

It is therefore important to check that the plate and bearing are lined up correctly.

To do this the rubber tag on the top bearing should line up with the slot in the top plate, which in turn should line up with the bottom end fitting of the assembled strut.

If fitted correctly, as detailed above, the spring will straighten once force is applied to it.

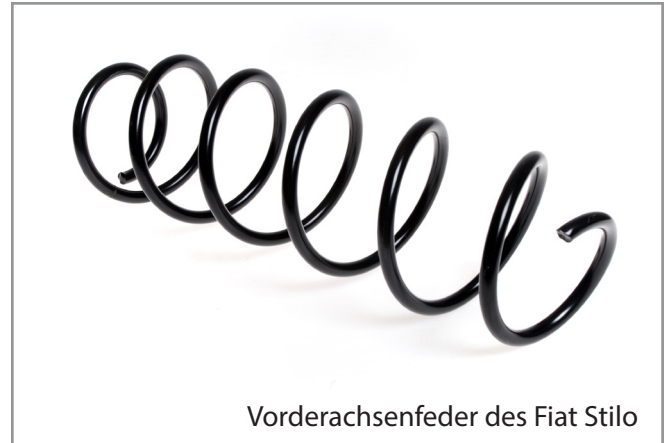
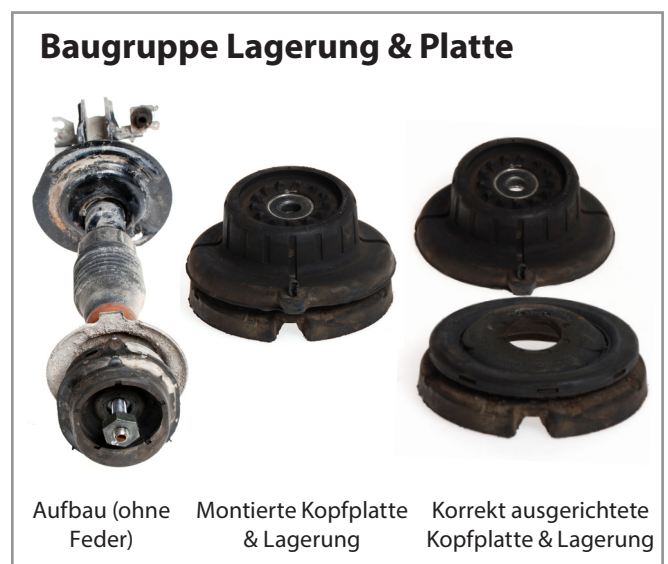
Diese Federn wurden für die Verwendung mit der angewinkelten Kopfplatte des Fahrzeugs konzipiert, die bei korrekter Montage eine Kraft ausübt, welche die Feder in korrekter weise vorspannt.

Falls die Kopfplatte nicht ordnungsgemäß montiert wird, wird die Feder gebogen, was dazu führen kann, dass sie die Innenseite des Kotflügels berührt und Geräusche erzeugt.

In beiden Abbildungen wurde die Feder auf eine Länge von 200 mm gestaucht, die Rückfederung beträgt 280 mm. In diesem Test wurde die Kopfplatte zunächst ordnungsgemäß auf die Feder montiert. Anschließend wurde die Kopfplatte um 180° aus ihrer Position gedreht.

Deshalb ist es wichtig, zu prüfen, ob die Platte und die Lagerung ordnungsgemäß ausgerichtet sind. Dies ist der Fall, wenn die Gummilasche an der oberen Lagerung sich in einer Linie mit der Einkerbung in der Kopfplatte befindet, die wiederum am Anschlussstück am unteren Ende des montierten Federbeins ausgerichtet sein sollte.

Bei korrekter Montage, wie oben beschrieben, richtet die Feder sich auf, sobald Kraft auf sie einwirkt.

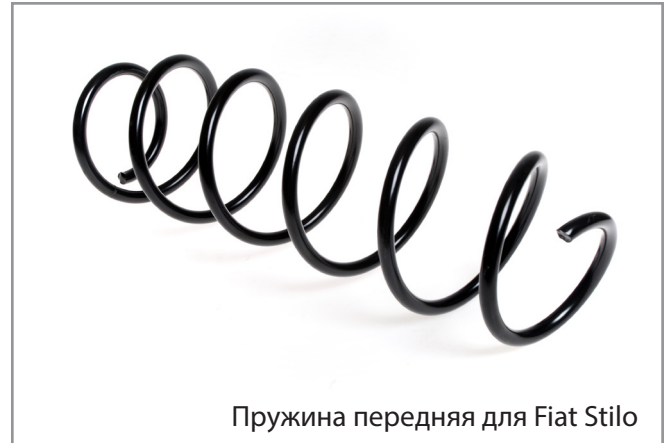
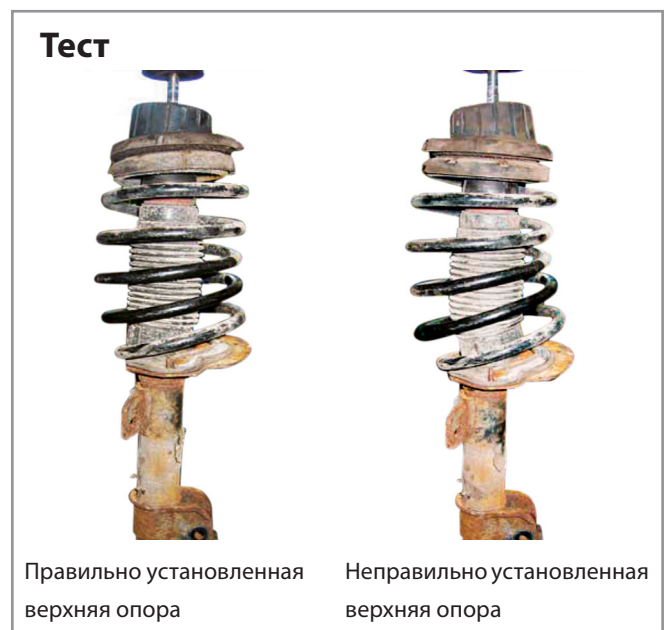
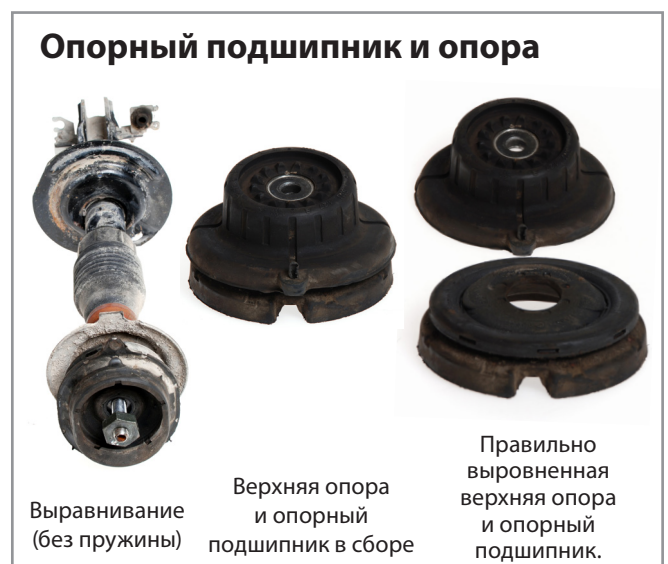
Данные пружины разработаны для взаимодействия с верхней наклонной опорой, которая при установке в правильное положение распределит нагрузку особым образом, вследствие чего пружина распрямится.

Однако пружина изогнётся, если верхняя опора установлена в неправильном положении, что может привести к касанию внутреннего крыла и возникновению шумов.

На обеих картинках пружина была сжата до длины 200мм с обратным ходом до 280мм. По условиям испытания пружина была установлена с верхней опорой в правильном положении. Далее опора была повернута на 180° в неправильное положение.

Важно, чтобы верхняя опора и опорный подшипник были собраны в правильном положении. Для этого убедитесь, что резиновая прокладка на верхнем опорном подшипнике выровнена на уровне паза верхней опоры, которая в свою очередь должна быть выровнена с нижним конечным фитингом стойки в сборе.

При правильной установке, как указано выше, пружина распрямится под воздействием нагрузки.
