# Fiat Punto Front Coil Springs

## (chassis types 188/288 1999- )

**The front coil springs on the above vehicle are of a side load design, also known as "banana" shaped.**

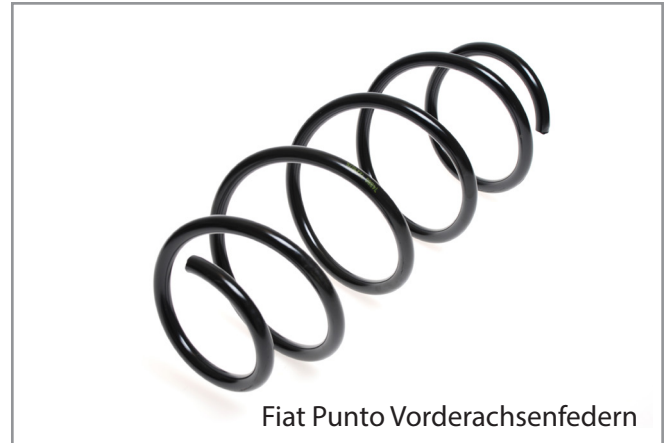
### Testaufnahmen

In beiden Abbildungen wurde die Feder auf eine Länge von 170 mm gestaucht, die Rückfederung beträgt 270 mm. In diesem Test wurde die Kopfplatte zunächst ordnungsgemäß auf die Feder montiert. Anschließend wurde die Kopfplatte um 180° aus ihrer Position gedreht.

Korrekt montierte Kopfplatte

Falsch montierte Kopfplatte

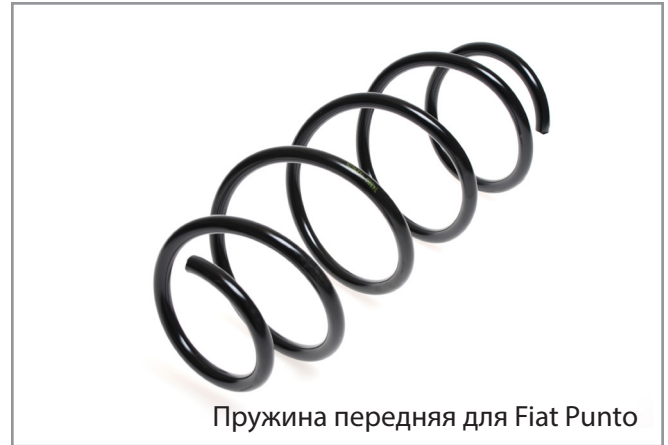
На обеих картинках пружина была сжата до длины 170мм с обратным ходом до 270мм. По условиям испытания пружина была установлена с верхней опорой в правильном положении. Далее опора была повернута на 180° в неправильное положение.

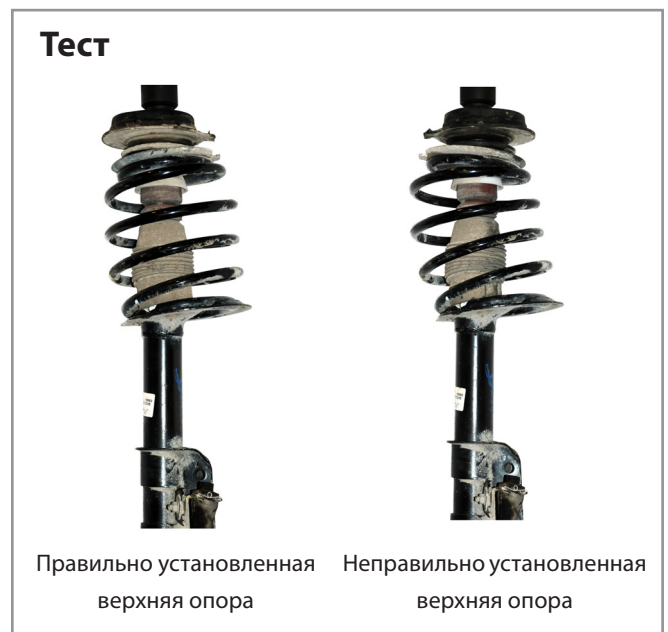
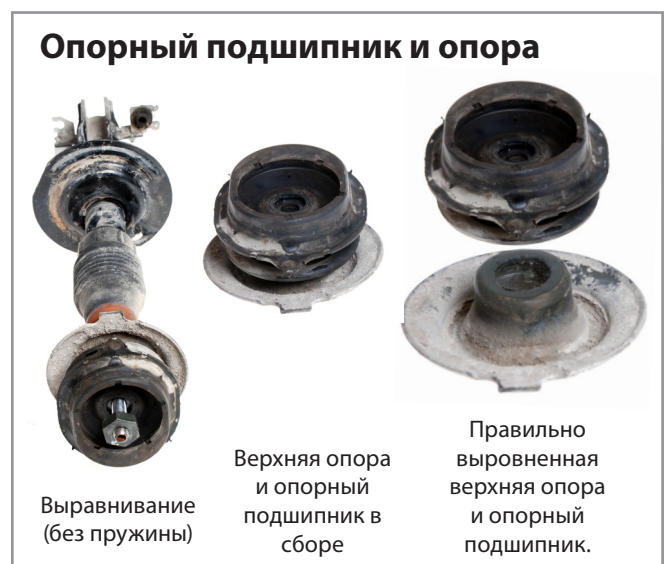
Следует отметить, что верхняя опора и опорный подшипник являются отдельными составляющими, которые можно легко собирать и разбирать (при случайном падении они обычно разделяются на две части), и поэтому верхний опорный подшипник поворачивается в любую позицию с возможностью установки к верхней опоре.

Важно, чтобы верхняя опора и опорный подшипник были собраны в правильном положении. Для этого убедитесь, что резиновая прокладка на верхнем опорном подшипнике выровнена на уровне паза верхней опоры, которая в свою очередь должна быть выровнена с нижним конечным фитингом стойки в сборе.
