PI 1595
Nur für Fachpersonal!
1/2

WARNUNG VOR PRODUKTFÄLSCHUNGEN

DER ELEKTRISCHEN KÜHLMITTELPUMPE CWA 200

Produkt: elektrische Kühlmittelpumpe CWA 200		Fahrzeuge: BMW	
Pierburg Nr.	Ref.-Nr.	Fahrzeuganwendungen	Motor
7.02851.20.0	11 51 7 521 584, 11 51 7 545 201, 11 51 7 546 994, 11 51 7 563 183, 11 51 7 586 924, 11 51 7 586 925	E60–E66, E70, E81–E89, E90–E93, F01–F25	N 52, N 53

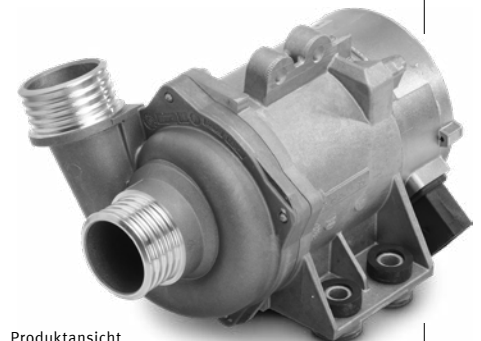
Produktansicht CWA 200 (Original)

Pierburg CWA 200	Fälschung
Spannungsbereich	[V]	8 ... 16	10 ... 15.5
Nenndruckdifferenz	[bar]	0.45	max. 0.4
Nennvolumenstrom	[m³/h]	7.0	max. 2.0
Nennzahl	[1/min]	4500	max. 3500
Temperaturbereich Umgebung	[°C]	-40 ... +140	keine Angabe
