Lyntjek af sekundærluftventiler

Ved køretøjer med sekundærluftsystem kan følgende kundereklamationer forekomme under koldstartsfasen:

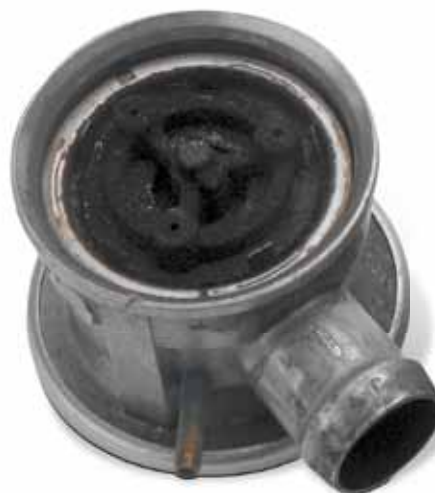
Skader pga. røggaskondensat

I næsten alle tilfælde forårsages denne skade af røggaskondensat i sekundærluftpumpen.

Ved reparationen udskiftes ofte kun sekundærluftpumpen.

Den egentlige skadesårsag er dog ikke til at finde i sekundærluftpumpen!

Udløseren for skaden er stadigvæk til at finde i køretøjet og kan medføre nyt svigt af sekundærluftpumpen.

Ved udskiftning af en sekundærluftpumpe skal den anvendte el-omkoblingsventil og sekundærluftventilen principielt også kontrolleres for utæthed.

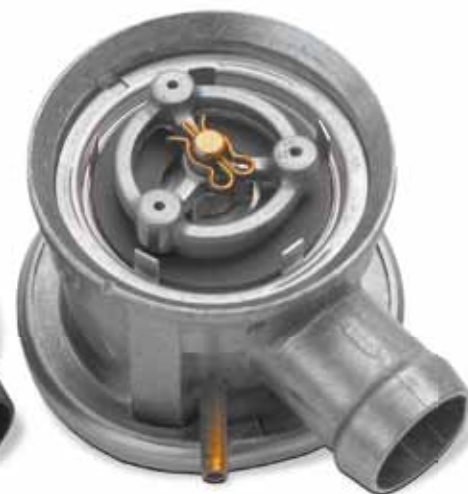
Til sammenligning: Ny tilstand

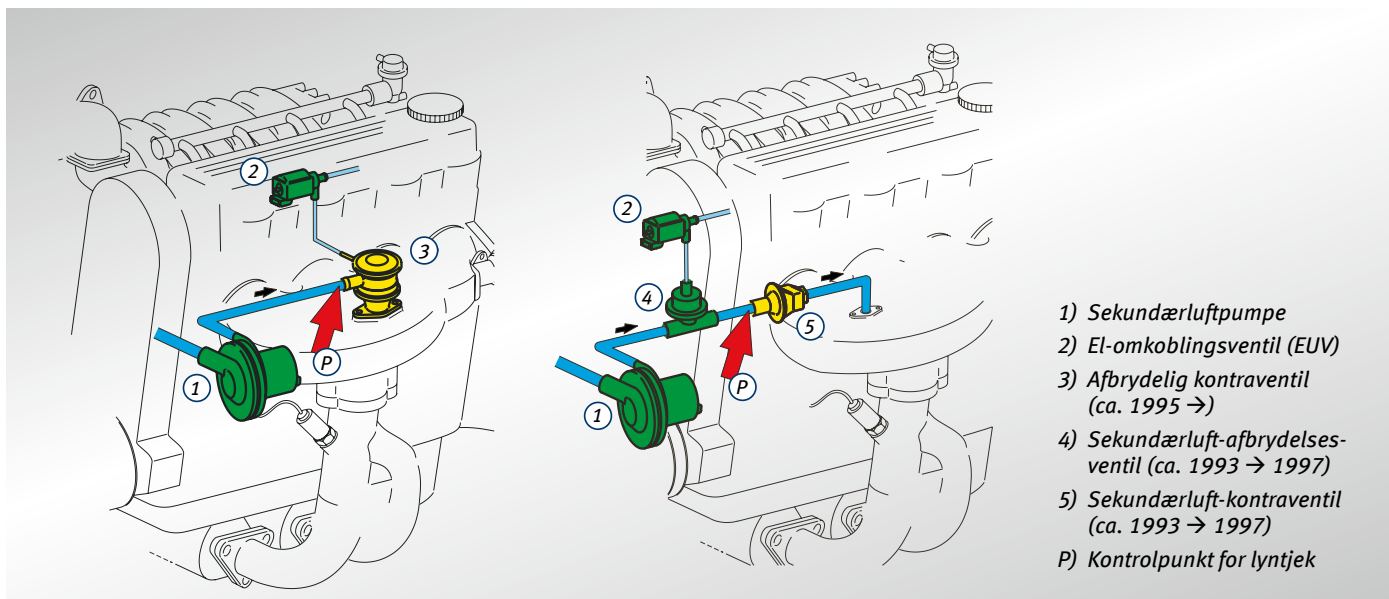
To varianter af sekundærluftsystemet

- 1) Sekundærluftpumpe
- 2) El-omkoblingsventil (EUV)
- 3) Afbrydelig kontraventil (ca. 1995 →)
- 4) Sekundærluft-afbrydelsesventil (ca. 1993 → 1997)
- 5) Sekundærluft-kontraventil (ca. 1993 → 1997)
- P) Kontrolpunkt for lyntjek

Sekundærluftventiler er bestanddele af sekundærluftsystemet. De er monteret mellem sekundærluftpumpen (1) og udstødningsmanifolden.

De forhindrer, at trykspidser i udstødningskanalen forårsager skader i sekundærluftsystemet og at røggas eller kondensat når ind i sekundærluftpumpen.

Afbrydelige kontraventiler (3) er for det meste ventiler, som aktiveres vha. undertryk.

Nyere version (fra ca. 1998 →) åbnes vha. af sekundærluftens tryk. Herigennem bortfalder den pneumatiske åbning vha. en el-omkoblingsventil (2).

Sekundærluft-kontraventilerne (5) åbnes af sekundærluftstrømmens tryk.

→ se kontrolpunkt »P« på billedet på næste side

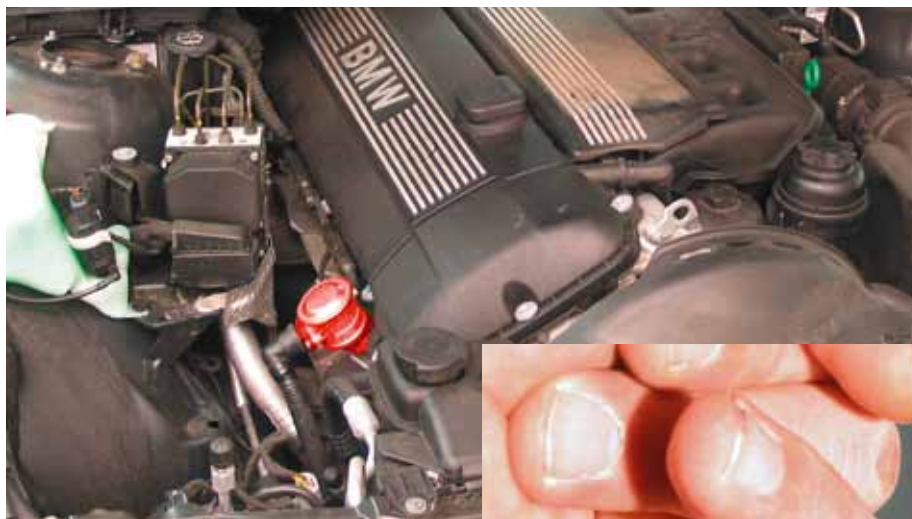
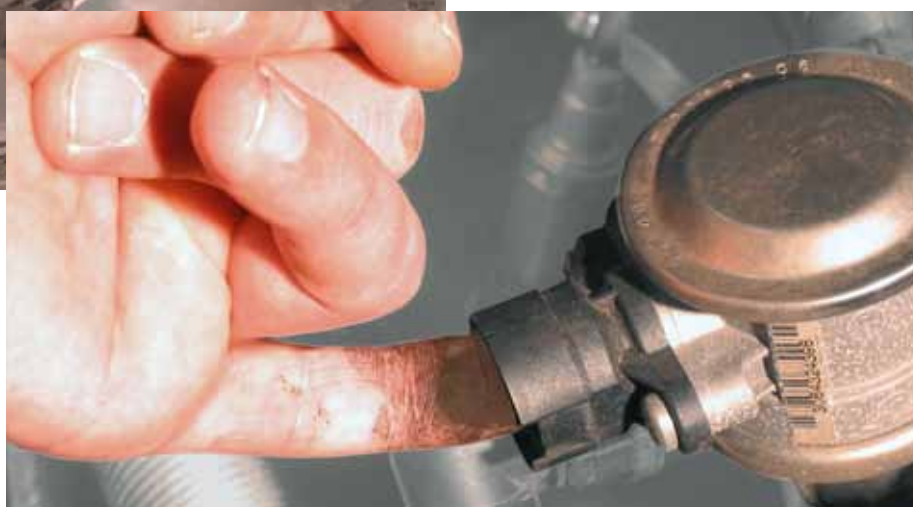
Lyntjek af sekundærluftventil i BMW 520i (fremhævet)
