SI 0083

SERVICE INFORMATION

CONTRÔLE RAPIDE DES CLAPETS D'AIR SECONDAIRE

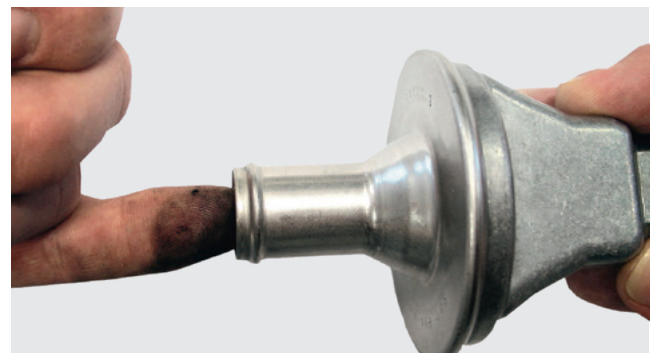
Figure 1: Simple contrôle du clapet anti-retour

- Détacher le tuyau de raccordement situé sur le clapet anti-retour d'air secondaire et menant à la pompe à air secondaire cf. point de contrôle « P » sur le graphique au verso.
- Si les incrustations sont présentes sur ce côté du clapet (test avec le doigt, Voir Figure 1), le clapet anti-retour fuit et doit être remplacé. Dans ce cas, il se peut que la pompe à air secondaire soit déjà endommagée.
- Contrôler la pompe à air secondaire et la remplacer le cas échéant.

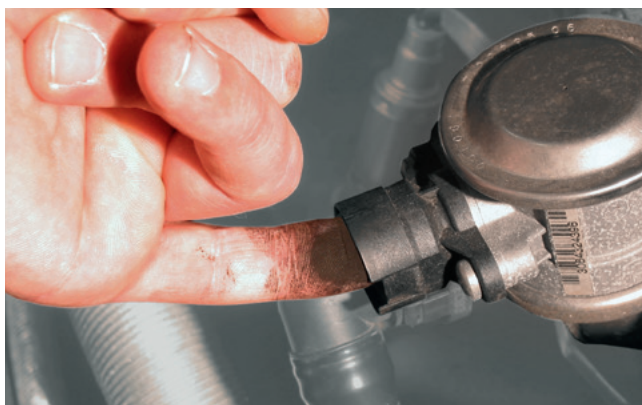
Rapide contrôle du clapet d'air secondaire dans la BMW 520i (mis en évidence)
