SI 0095
Uniquement pour professionnels !
1/2

SERVICE INFORMATION

DÉFAILLANCE DU PAPILLON DES GAZ

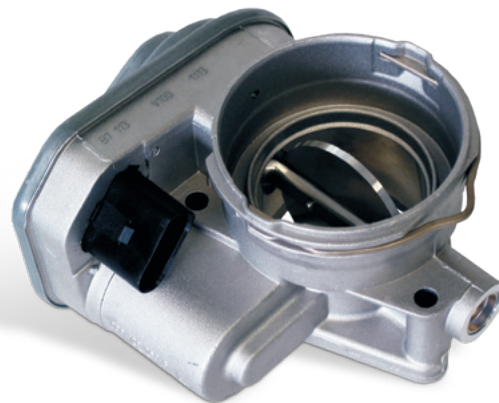
Vue du produit du papillon des gaz

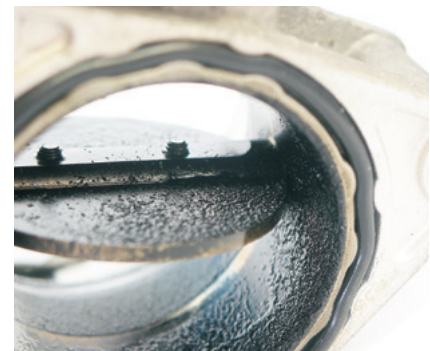
Papillon des gaz sali par l'huile

Nous vous déconseillons de nettoyer le papillon des gaz :

- En cas de papillon des gaz défectueux présentant le dommage décrit à la page précédente, un nettoyage n'entraîne aucune amélioration.
- Un papillon des gaz fonctionnant correctement risquerait d'être endommagé lors du nettoyage.
