**SI 0100**Sadece uzman personel için!
1/5

SERVICE INFORMATION

BENZİNLİ VE DİZEL MOTORLARIN

EGZOS GAZI RESİRKÜLASYON SİSTEMLERİNDE HATA ARAMA

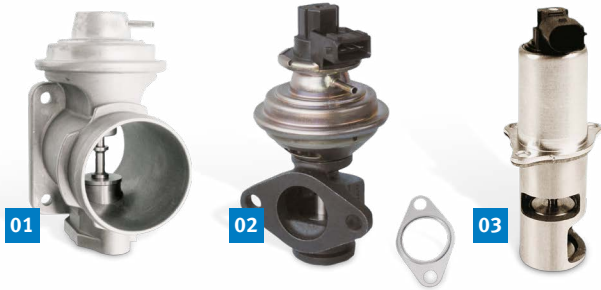
Dizel araçlardaki EGR valfleri, daha yüksek geri besleme oranları nedeniyle büyük delik kesitlerine sahiptir.

- 01 Pnömatik EGR valfi
- 02 Yatak algılamalı pnömatik EGR valfi
- 03 Elektrikli çift diskli EGR valfi

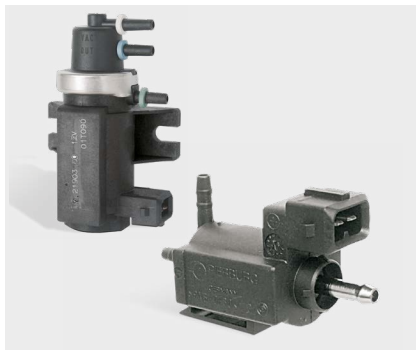
Pnömatik EGR valfleri, elektrikli valfler yardımıyla devreye sokulur.

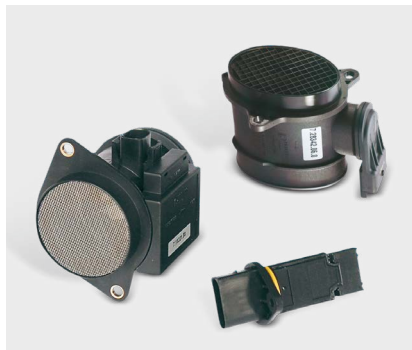
Hava kütlesi sensörü, dizel motorlarda başka işlevlerin yanı sıra egzoz gazı resirkülasyonunu ayarlamak için de gereklidir.

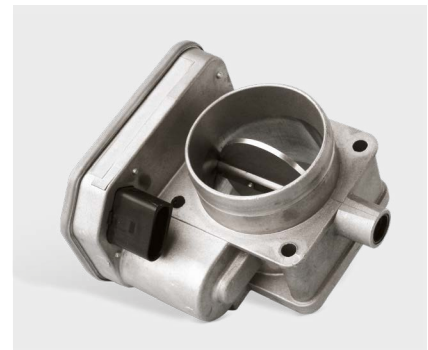
Dizel araçlarda egzoz tarafı ile emme tarafı arasındaki basınç farkı yüksek egzoz gazı resirkülasyon oranları için yeterli olmadığından, gerekli vakumun üretilmesi amacıyla emme borusuna "ayar klapeleri" yerleştirilir.

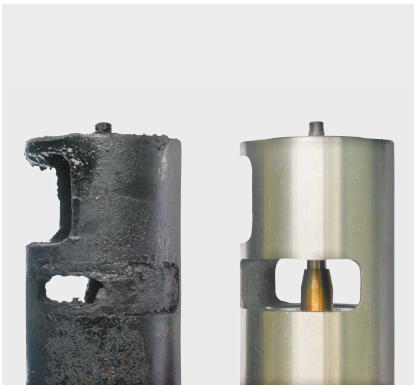
EGR sistemi arızalarında en sık görülen sebep yapışmış veya koklaşmış EGR valfleridir. Geri beslenen egzoz gazı, gaz formunda zararlı maddelerin yanı sıra kurum parçacıkları da içerir – bu durum özellikle dizel araçlar için geçerlidir. Koklaşmalar veya yapışmalar sıklıkla meydana gelebilmektedir. Belirli bir noktadan itibaren EGR valfinin kuvveti artık yeterli gelmemeye başlar – bu durumda valf artık açılmaz veya açık durumda kalmaya devam eder. Sonuç olarak sarsıntı, dengesiz rölanti veya performans eksikliği görülür.

EGR valflerinin kendi kendilerine kurumlanması söz konusu olamayacağından, bir kurumlanma durumunda mutlaka ilgili sebepler araştırılmalıdır.

EGR bileşenlerinin temizlenmemesini öneriyoruz! Bir ünite gerçekten arızalanmışsa, temizlenmesi üniteye herhangi bir iyileşmeye neden olmayacaktır. Çalışır durumdaki ünitelere bu işlem yapıldığında ise, temizlik nedeniyle ünitelerin hasar görmesi söz konusu olabilir. Arızalanmış bir ünite her zaman yenisiyle değiştirilmelidir.

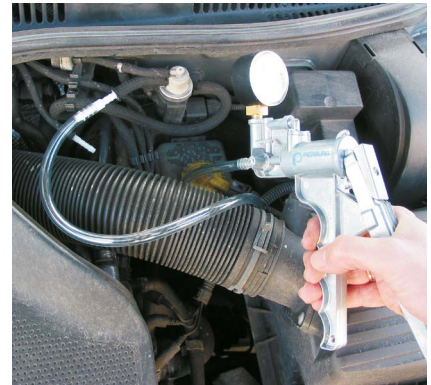
Pnömatik EGR valflerinin veya burada olduğu gibi bir basınç konvertörünün olduğunu anlamak için: Bir manuel vakum pompası ile fonksiyon kolaylıkla kontrol edilebilir.
