SI 1150

SERVICE INFORMATION

ВЫХОД ИЗ СТРОЯ НАСОСА ВТОРИЧНОГО ВОЗДУХА В РЕЗУЛЬТАТЕ ЗАКЛИНИВАНИЯ РЕЛЕ

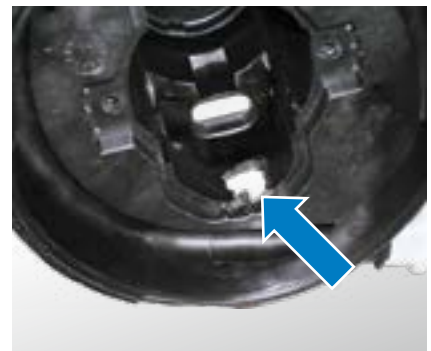
Признаки повреждения: следы оплавления на корпусе (вид сверху внутрь корпуса)

- Запустите двигатель.
- Проверьте наличие напряжения на разъеме насоса вторичного воздуха.
- Если напряжение присутствует, контакты реле заклинило.
- Замените реле и насос вторичного воздуха.

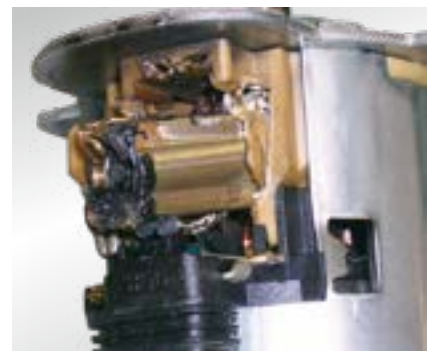
Признаки повреждения: следы оплавления на электродвигателе или на электрических контактах

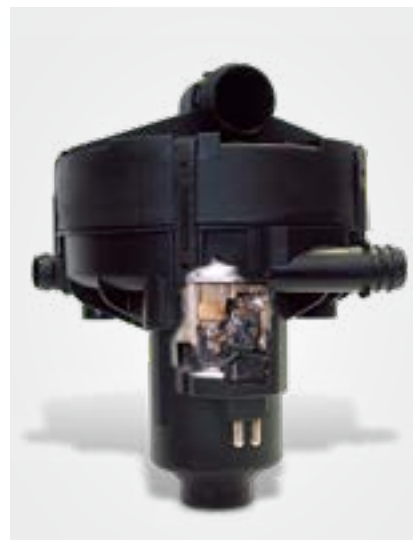
Вид на внутреннюю часть насоса вторичного воздуха (в разрезе) со следами оплавления
