SI 1569

SERVICE INFORMATION

INDICACIÓN INCORRECTA DEL DEPÓSITO

ROTURA DE CABLE POR PURGA DE AIRE DEFECTUOSA DEL DEPÓSITO

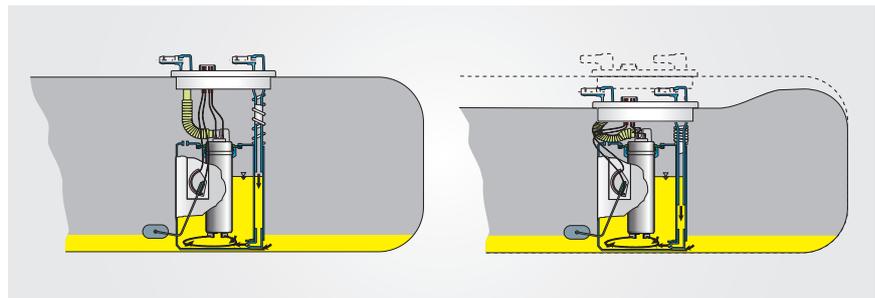
Fig. 1: El módulo de alimentación de combustible puede compensar modificaciones de tamaño en el depósito de combustible.

El módulo de alimentación de combustible se compone de la tapa de brida y del depósito de reserva, con el sensor del depósito y la bomba de combustible. Gracias a esta estructura en dos partes el módulo de alimentación de combustible puede compensar las modificaciones de tamaño del depósito de combustible hasta una área determinada (fig. 1).

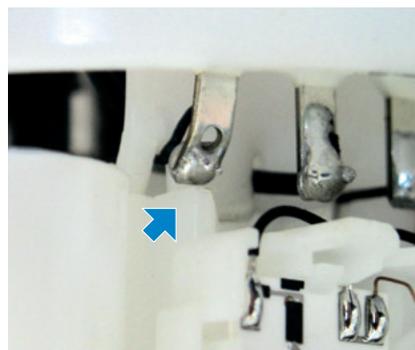
Fig. 2: Debido a la elevada presión del módulo de alimentación de combustible el cable se corta.

Si, p. ej., debido al hielo, el vacío es demasiado elevado y el depósito de combustible se contrae demasiado, se pueden cortar los cables del sensor del depósito (fig. 2).

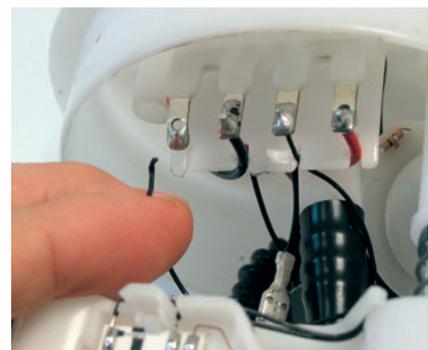
Fig. 3: Manifestación típica de la avería: El cable del sensor del depósito está suelto y las laminillas eléctricas de contacto están dobladas.

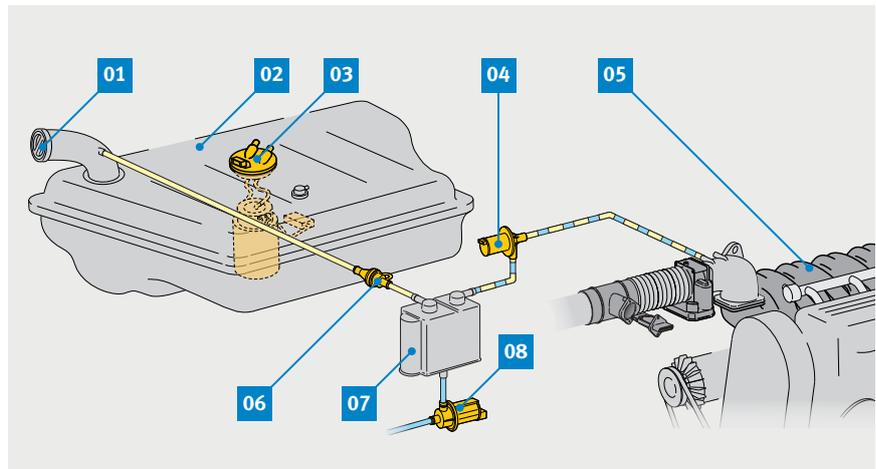
Fig. 4: Sistema de ventilación del depósito (esquemático)

| 01 Tapa del depósito, dado el caso, con válvula de purga | 05 Tubería de aspiración |
| 02 Depósito de combustible | 06 Válvula de presión del depósito |
| 03 Bomba de combustible | 07 Depósito AKF |
| 04 Válvula AKF/válvula de regeneración | 08 Válvula de cierre con filtro de carbón activo |

El sistema de ventilación del depósito impide que los hidrocarburos nocivos escapen al medio ambiente, absorbiendo los vapores del combustible en un recipiente (07) con un filtro de carbón activo (AKF). Por ese motivo, el sistema de ventilación del depósito también se denomina sistema de filtro de carbón activo o sistema AKF.

El depósito AKF se limpia con aire fresco en determinados estados de funcionamiento a través de la válvula de cierre con filtro de carbón activo (08). Los hidrocarburos acumulados se envían a la combustión de forma controlada a través de la válvula de regeneración (04).

El sistema de ventilación del depósito también ventila el depósito de combustible cuando se genera, p. ej., un vacío en el depósito debido al combustible extraído o a las bajas temperaturas exteriores.

- Válvulas electromagnéticas defectuosas
- Recipiente de carbón activo obstruido
- Válvula de purga obstruida en la tapa del depósito (01)
- Tuberías dobladas u obstruidas
