SI 1856
Solo per personale esperto!
1/2

SERVICE INFORMATION

POMPE ACQUA DI AUDI/SEAT/ŠKODA/VW

PERICOLO DI ROTTURA: PRESTARE LA MASSIMA ATTENZIONE DURANTE IL MONTAGGIO!

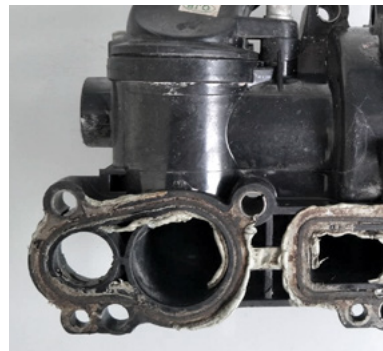
Fig. 5: Difetto di tenuta a causa di sigillante aggiuntivo (tipologia di danno)

- Tutte le guarnizioni di questa pompa acqua sono progettate esclusivamente per l'uso con liquido refrigerante. Non devono mai essere lubrificate, ad es. con olio motore.
- Anche la zona circostante la posizione di montaggio e il refrigerante devono essere privi di impurità ovvero di olio.
- In caso di contatto con l'olio le guarnizioni possono gonfiarsi e fuoriuscire dalla loro sede rompendo la scatola della pompa.
- Non utilizzare sigillanti aggiuntivi. La pompa può perdere la tenuta (Fig. 5).
